**CLIENTE**

Cliente  
**CARBUY AUTOMOTIVE BUSINESS LTDA**

| | | | <b>FORD KA SE 15 SD</b> | |
| <b>2015</b> | <b>2016</b> | | | <b>PRATA</b> |

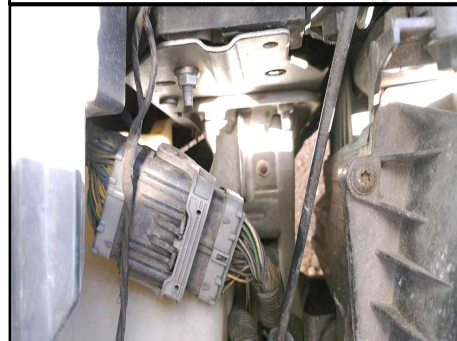
| LONGARINA DIANTEIRA ESQUERDA | | REPARADO(A) |

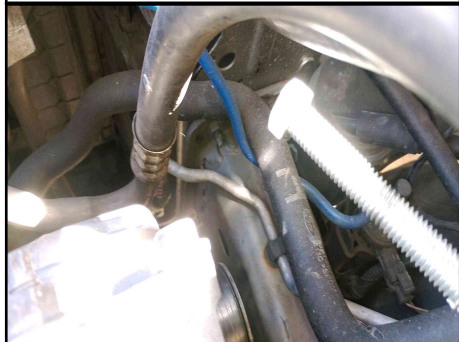
| LONGARINA DIANTEIRA DIREITA | | REPARADO(A) |

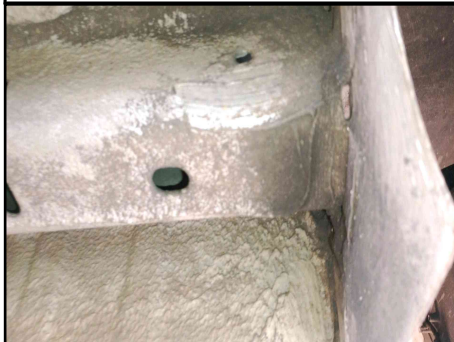
| LONGARINA TRASEIRA ESQUERDA | | DANIFICADO |

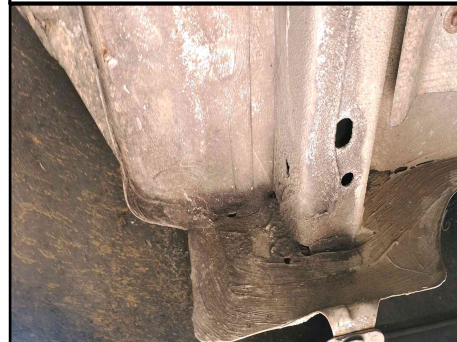
| LONGARINA TRASEIRA DIREITA | | DANIFICADO |

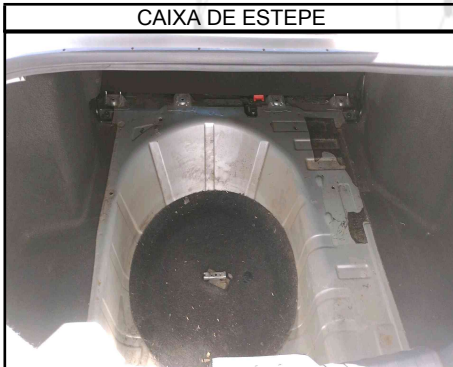
| CAIXA DE ESTEPE | | DANIFICADO |

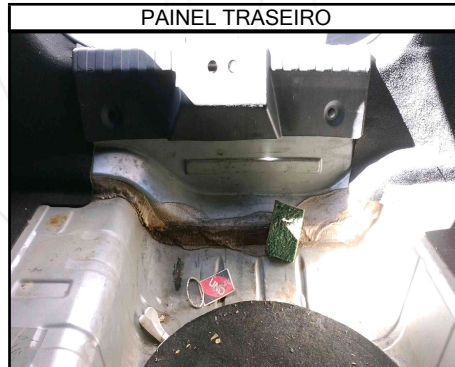
DANIFICADO(A)  
PAINEL DIANTEIRO SUPERIOR REPARADO(A)  
CAIXA DE ESTEPE DANIFICADO GNV REMOVIDO  
LONGARINA TRASEIRA DIREITA DANIFICADO GNV REMOVIDO  
LONGARINA TRASEIRA ESQUERDA DANIFICADO GNV REMOVIDO  
PAINEL TRASEIRO DANIFICADO  
AIR BAG NAO AVALIADO

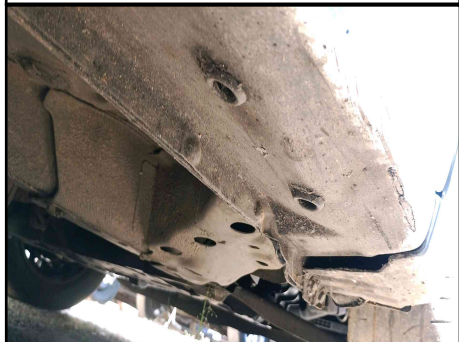
**CAIXA DE AR/SOLEIRA DIREITA**

| CAIXA DE AR DIREITA | | DANIFICADO(A) |

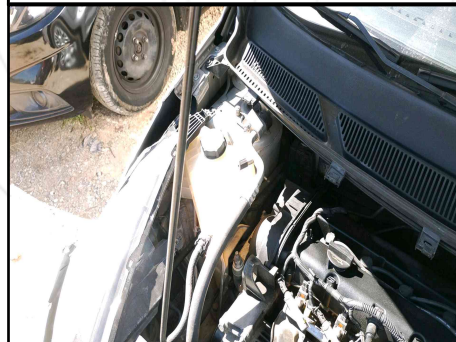
**CAIXA DE RODA DIANTEIRA DIREITA**

| CAIXA DE RODA DIANTEIRA DIREITA | | DANIFICADO(A) |

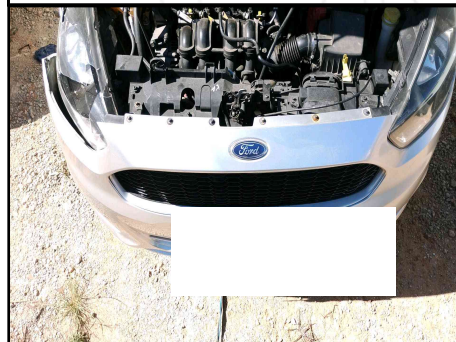
**PAINEL DIANTEIRO SUPERIOR**

| PAINEL DIANTEIRO SUPERIOR | | REPARADO(A) |

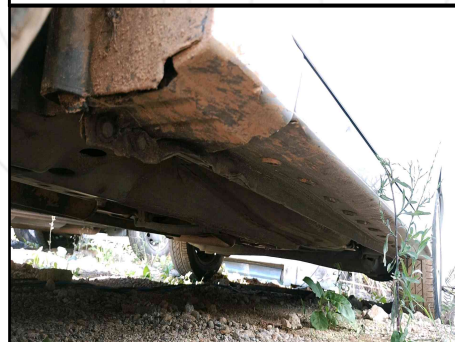
CAIXA DE AR/ SOLEIRA ESQUERDA

| CAIXA DE AR ESQUERDA | | DANIFICADO(A) |
