Cliente  
**BANCO BRADESCO FINANCIAMENTOS S**

#### DADOS DO VEÍCULO

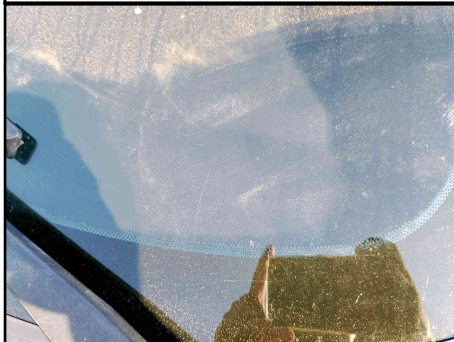
GRAVAÇÃO VIDRO PARABRISA

**GRAVAÇÃO VIDRO PARABRISA SEM GRAVAÇÃO**

| GRAVAÇÃO DO VIDRO DO PARA-BRISA | | <b>SEM GRAVAÇÃO</b> |
