Cliente
BANCO BRADESCO FINANCIAMENTOS S

DADOS DO VEÍCULO

PLACA	CHASSI	CHASSI BIN	MARCA/MODELO	
			160606	
			CROSSFOX(NACIONAL)	
ANO FABRICAÇÃO	ANO MODELO	MOTOR BIN	MOTOR OBSERVADO	COR
2009	2010			PRATA
COMBUSTÍVEL			KILOMETRAGEM	RENAVAM
ALCOOL-GASOL			196148	
CIDADE VISTORIA	ESTADO VISTORIA	UF VISTORIA	PATIO VISTORIA	
VÁRZEA GRANDE	MT	MT

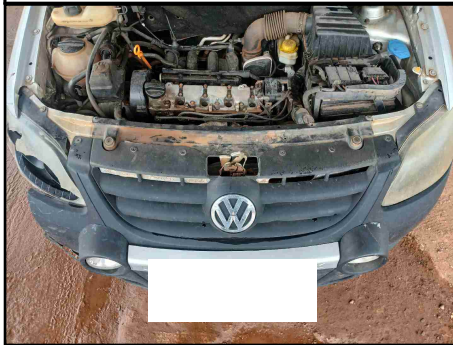
PARACHÓQUE E FAROL DANIFICADO
CAIXAS DE RODA DIANTEIRA DIREITA, DANOS/REPAROS
PAINEL DIANTEIRO SUPERIOR, DANOS/REPAROS

PAINEL DIANTEIRO SUPERIOR

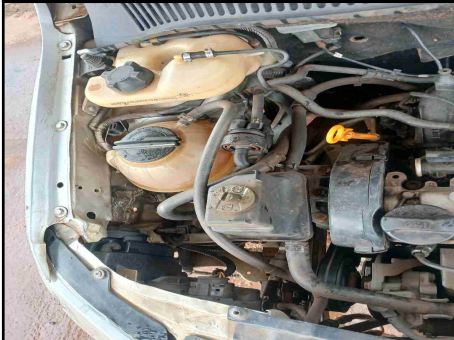
CAIXAS DE RODA DIANTEIRA DIREITA

CAIXA DE RODA DIANTEIRA DIREITA

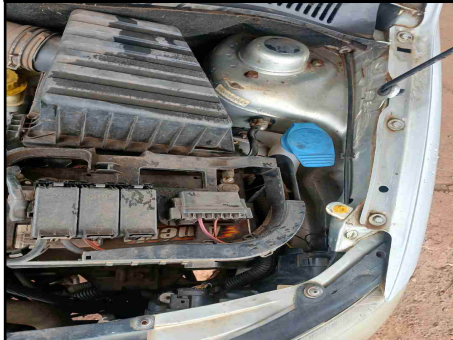
CAIXAS DE RODA DIANTEIRA ESQUERDA

GRAVES DANOS/REPAROS
CAIXA DE RODA DIANTEIRA ESQUERDA

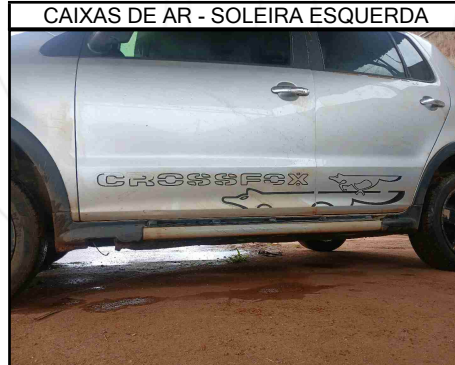
CAIXAS DE AR - SOLEIRA ESQUERDA

GRAVES DANOS/REPAROS
CAIXA DE AR / SOLEIRA ESQUERDA
