Cliente  
**BANCO BRADESCO FINANCIAMENTOS S**

PLACA	CHASSI	CHASSI BIN	MARCA/MODELO	
			<b>FIAT DOBLO ADV 1.8 FLEX</b>	
ANO FABRICAÇÃO	ANO MODELO	MOTOR BIN	MOTOR OBSERVADO	COR
<b>2006</b>	<b>2007</b>			<b>PRETA</b>
COMBUSTÍVEL			KILOMETRAGEM	RENAVAM
<b>ALCOOL/GASOLINA</b>			<b>INACESSÍVEL</b>	
CIDADE VISTORIA	ESTADO VISTORIA	UF VISTORIA	PATIO VISTORIA	
<b>GOIÂNIA</b>	<b>GO</b>	<b>GO</b>

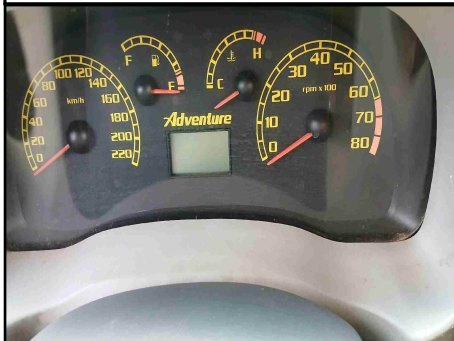
TETO DANIFICADO(A)  
HODÔMETRO INACESSÍVEL  
LATERAL DIREITA DANIFICADO  
LATERAL ESQUERDA DANIFICADO  
COLUNA CENTRAL DIREITA REPARADO(A)  
COLUNA CENTRAL ESQUERDA DANIFICADO(A)

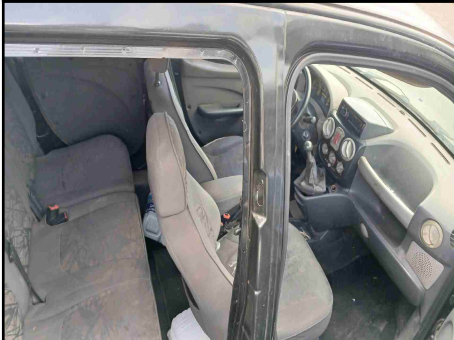
COLUNA CENTRAL DIREITA

REPARADO(A)
COLUNA C DIREITA

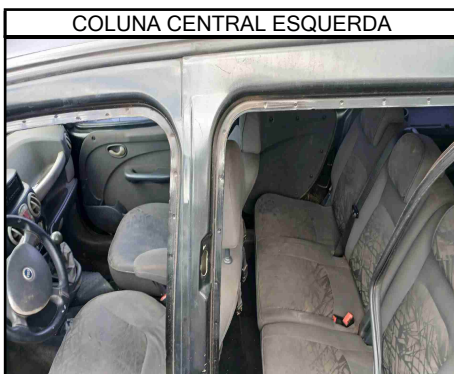
COLUNA CENTRAL ESQUERDA

DANIFICADO(A)
COLUNA C ESQUERDA
