Cliente  
**BANCO BRADESCO FINANCIAMENTOS S.A.**

**DADOS DO VEÍCULO**

| | | | <b>RENAULT LOGAN</b> | |
| | | | <b>ZEN10MT</b> | |

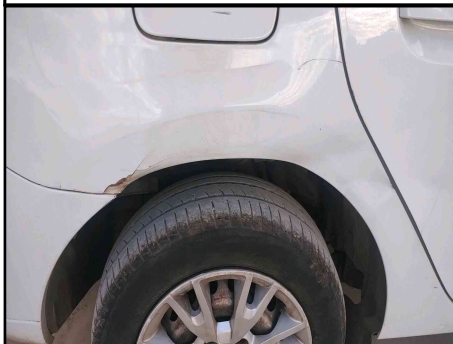
**CAIXA DE AR/ SOLEIRA ESQUERDA - DANIFICADO(A) / CAIXA DE RODA TRASEIRA DIREITA - DANIFICADO(A) / COLUMNA C DIREITA - DANIFICADO(A)**

| CAIXA DE RODA TRASEIRA DIREITA | | DANIFICADO(A) |

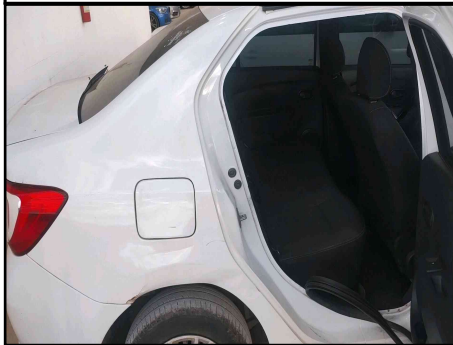
| COLUNA C DIREITA | | <b>DANIFICADO(A)</b> |

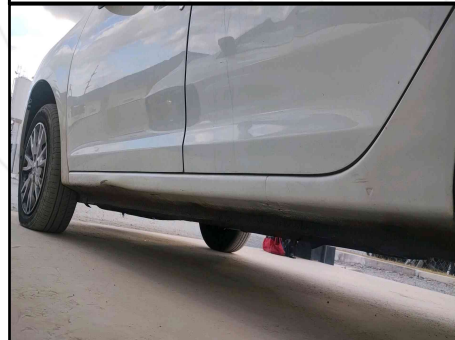
**CAIXA DE AR/ SOLEIRA ESQUERDA**

| CAIXA DE AR ESQUERDA | | DANIFICADO(A) |
