Cliente  
**CARBUY AUTOMOTIVE BUSINESS LTDA**

**DADOS DO VEÍCULO**

| <b>2016</b> | <b>2017</b> | | <b>HONDA HR V LX CVT</b> | <b>VERMELHA</b> |

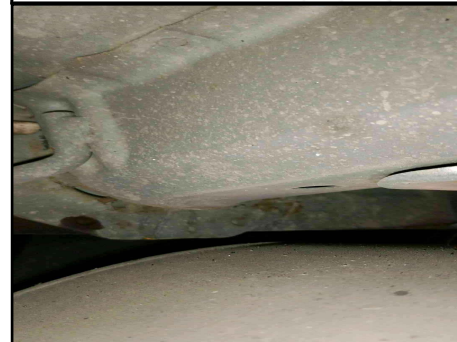
ASSOALHO CENTRAL ESQUERDO DANIFICADO(A)  
CAIXA DE AR/ SOLEIRA ESQUERDA DANIFICADO(A)  
GRAVAÇÃO VIDRO DIANTEIRO ESQUERDO DANIFICADO(A)  
LONGARINA TRASEIRA DIREITA PEQUENO DANIFICADO  
PAINEL TRASEIRO PEQUENO DANIFICADO

| LONGARINA TRASEIRA DIREITA | | DANIFICADO |

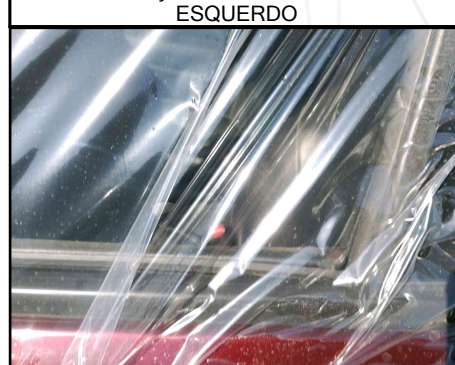
GRAVAÇÃO VIDRO DIANTEIRO ESQUERDO

| GRAVAÇÃO DO VIDRO DIANTEIRO ESQUERDO | | DANIFICADO(A) |

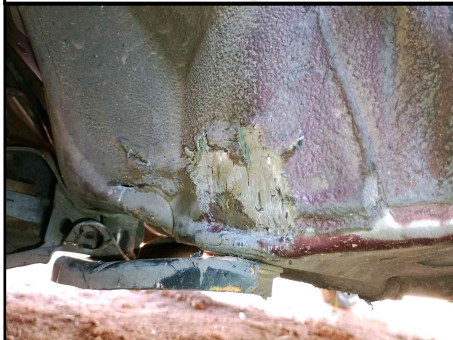
**ASSOALHO CENTRAL ESQUERDO**

| ASSOALHO CENTRAL ESQUERDO | | DANIFICADO(A) |

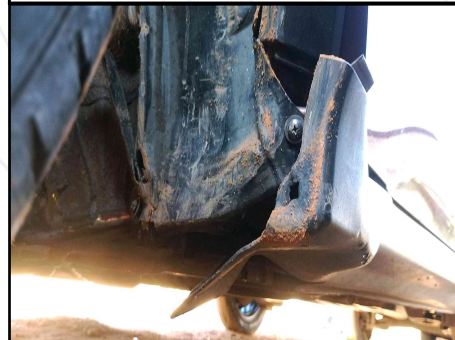
**CAIXA DE AR/ SOLEIRA ESQUERDA**

| CAIXA DE AR ESQUERDA | | DANIFICADO(A) |
