Cliente: **BANCO PAN S.A.**

**DADOS DO VEÍCULO**

| Placa: | Marca: <b>MERCEDES-BENZ</b> | Modelo: <b>B 180 (COMFORT 1.7)</b> | Cód. Molicar: <b>03535703-4</b> | KM: <b>133425</b> |

**HISTÓRICO E OBSERVAÇÕES DO VEÍCULO**

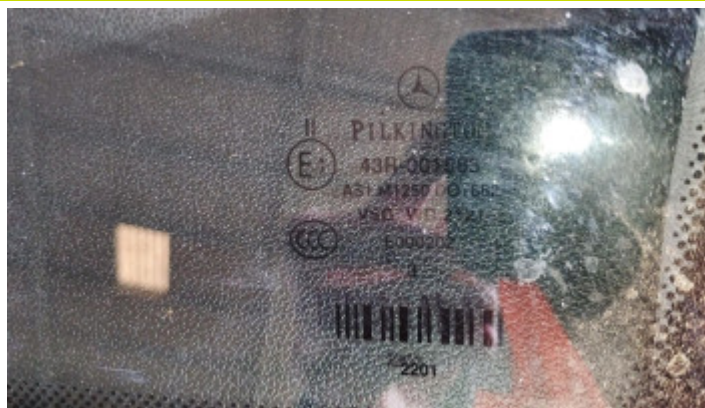
Observações: Pontos de riscos e amassados decorrentes de uso, Necessário trocar pneus, peças de tapeçaria, elétrica, Várias peças com vestígios de repintura e reparação, Tapeçaria interna avariada, parte dianteira, para choque dianteiro, capo, paralamas avariados, para choque traseiro, laterais traseiras, tampa traseira avariadas, para brisa com VIS ausente

| GRAVAÇÃO DO PARA-BRISA | Ausente | Não Conforme |

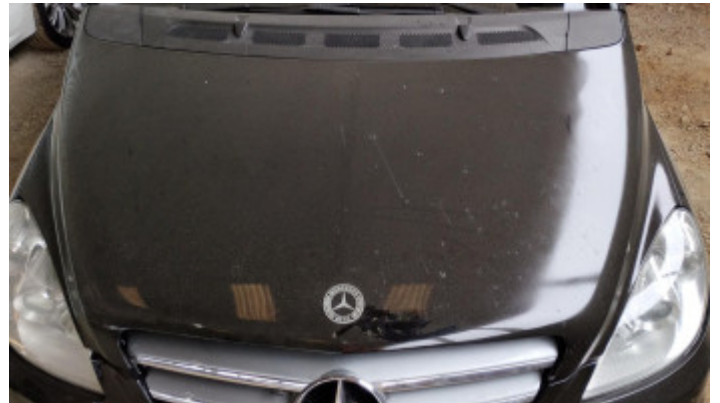
| | <b>ESTADO</b> | <b>OPERAÇÃO</b> |
|---|---|---|
| CAPÔ | Com danos / reparo | Reparo |

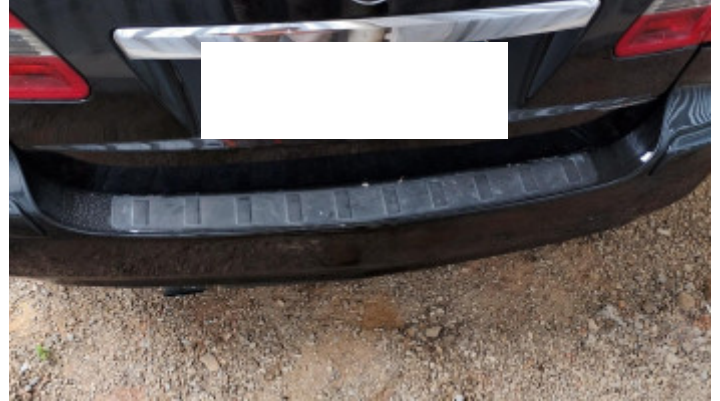
| | <b>ESTADO</b> | <b>OPERAÇÃO</b> |
|---|---|---|
| PARA-CHOQUE TRASEIRO | Com danos / reparo | Reparo |

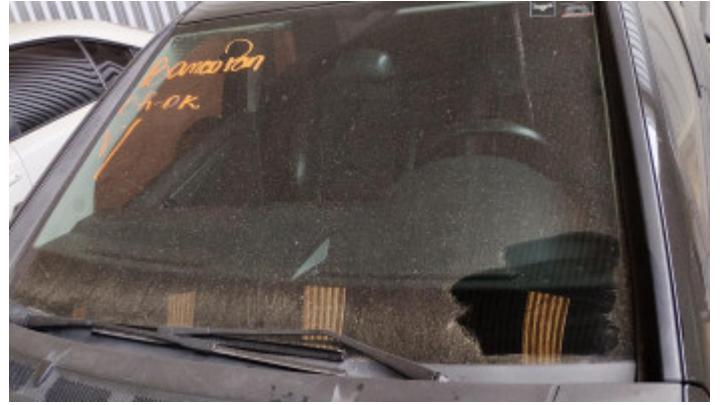
| PARA-BRISA | Com danos / troca | Troca |

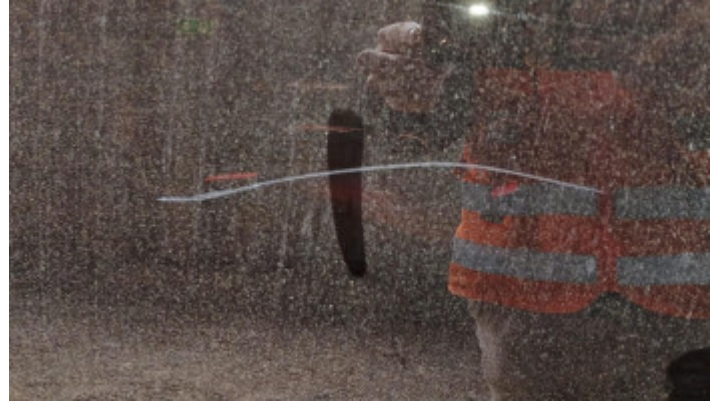
| | <b>ESTADO</b> | <b>OPERAÇÃO</b> |
|---|---|---|
| VIDRO DIANTEIRO ESQUERDO | Com danos / reparo | Conforme |

AVARIA VIDRO DIANTEIRO ESQUERDO

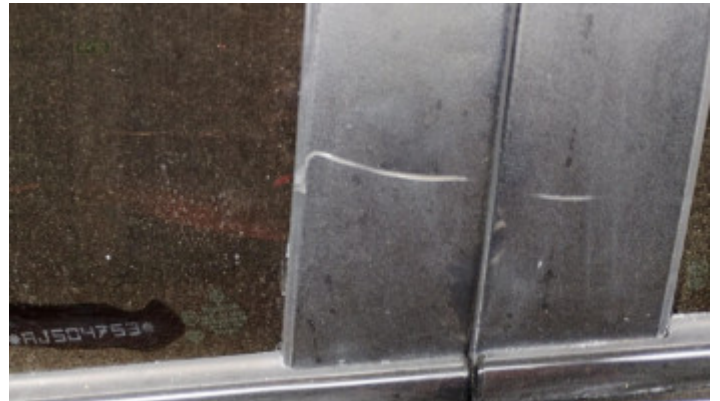
| | <b>ESTADO</b> | <b>OPERAÇÃO</b> |
|---|---|---|
| PORTA DIANTEIRA ESQUERDA | Com danos / reparo | Reparo |

AVARIA PORTA DIANTEIRA ESQUERDA

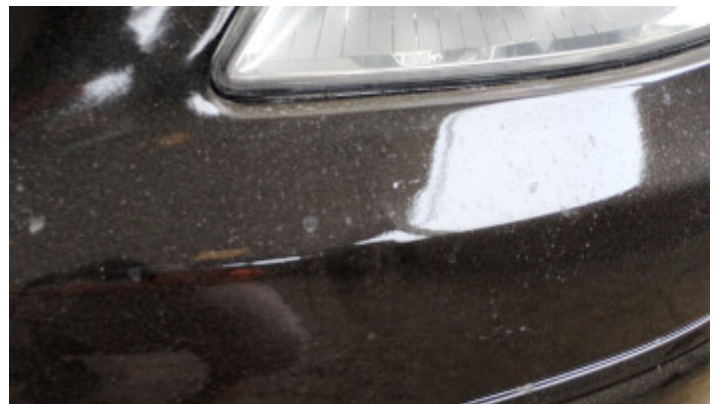
| PARA-CHOQUE DIANTEIRO | Com danos / reparo | Reparo |

AVARIA PARA-CHOQUE DIANTEIRO
