DADOS DO VEÍCULO

PLACA	CHASSI	CHASSI BIN	MARCA/MODELO	
			VW/GOL 1.0L MC5	
ANO FABRICAÇÃO	ANO MODELO	MOTOR BIN	MOTOR OBSERVADO	COR
2019	2020	-----	-----	VERMELHA
COMBUSTÍVEL			KILOMETRAGEM	RENAVAM
ALCOOL/GASOLINA			214841	
CIDADE VISTORIA	ESTADO VISTORIA	UF VISTORIA	PATIO VISTORIA	
JABOATÃO DOS GUARARAPES	PE	PE

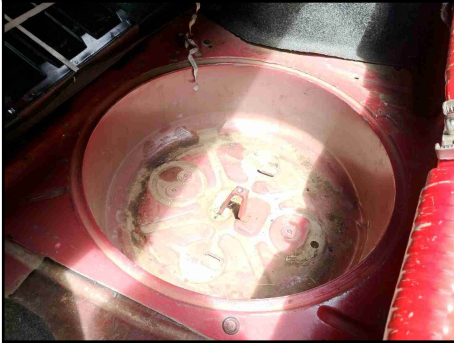
CAIXA DE ESTEPE - PAINEL TRASEIRO

CAIXA DE ESTEPE - PAINEL TRASEIRO, DANOS/REPAROS
CAIXAS DE AR - SOLEIRA DIREITA, DANOS/REPAROS
CAIXAS DE AR - SOLEIRA ESQUERDA, DANOS/REPAROS
CAIXAS DE RODA DIANTEIRA DIREITA, DANOS/REPAROS
CAIXAS DE RODA DIANTEIRA ESQUERDA, DANOS/REPAROS
PAINEL DIANTEIRO SUPERIOR, DANOS/REPAROS
