Cliente: **CARBUY AUTOMOTIVE BUSINESS LTDA**CPF / CNPJ: **35.626.178/0001-27**Dt. Pedido: **19/10/2026**Dt. Vistoria: **20/10/2026**Dt. Baixa: **21/10/2026**Local: **CARBUY**

Placa: **UHT6D56** Marca: **HONDA** Modelo: **CB 300 (F TWISTER ABS FLEX)** Cód. Molicar: **01907212-0**  
Chassi: **9C2NC6110TR030402** Motor: **NC61E1T030340** Cor: **Vermelha** Portas: **2** Ano/Modelo: **2026 / 2026**  
Chassi BIN: **9C2NC6110TR030402** Motor BIN: **NC61E1T030340** Cor BIN: **VERMELHA** Combustível BIN: **ALCOOL/GASOLINA**  
Câmbio: Combustível: **Alcool/Gasolina** Renavam: **01487208500** KM: **3185** Cód. Fipe: **811174-0**

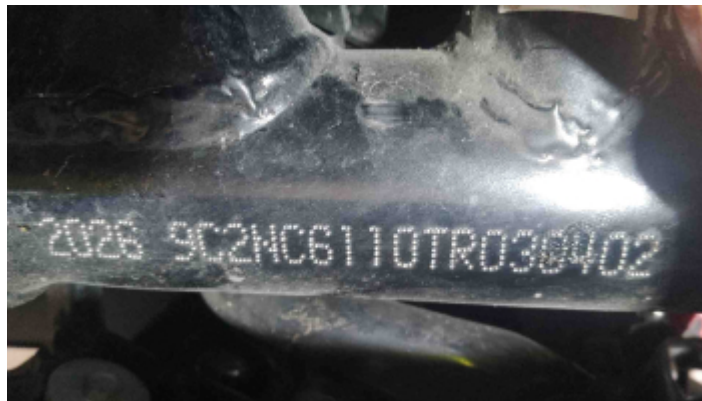
1.2.1 - Dentro dos padrões habituais do fabricante, não apresentado anormalidade.

Foto da gravação do chassi : 9C2NC6110TR030402

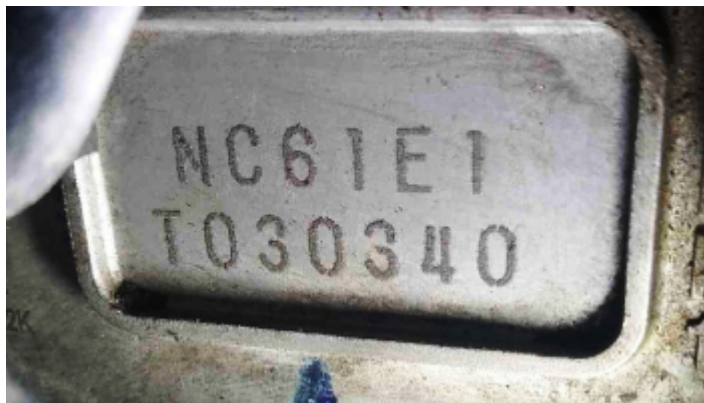
4.2.1 - Dentro dos padrões habituais do fabricante, não apresentado anormalidade.

Foto do número do motor : NC61E1T030340

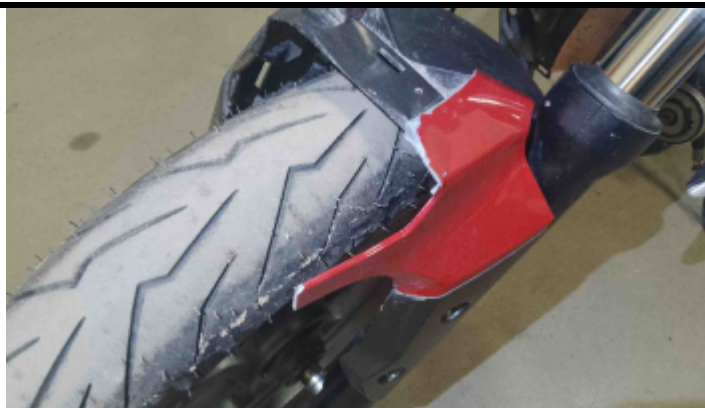
\* AVARIAS : PARALAMA DIANTEIRO, CARENAGEM FRONTAL, SETA DIANT. DIREITA, CARENAGEM DIANT. DIREITA, ESCAPAMENTO, PEDAL DIANT. DIREITO E RETROVISOR DIREITO DANIFICADOS \*

Detalhe da Avaria

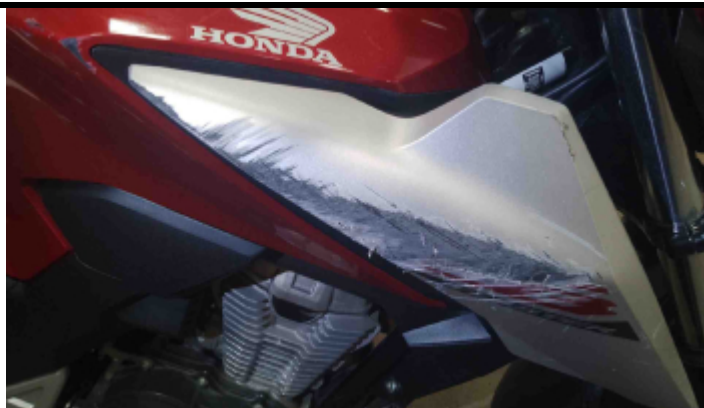
Foto Avaria Carenagem Direita

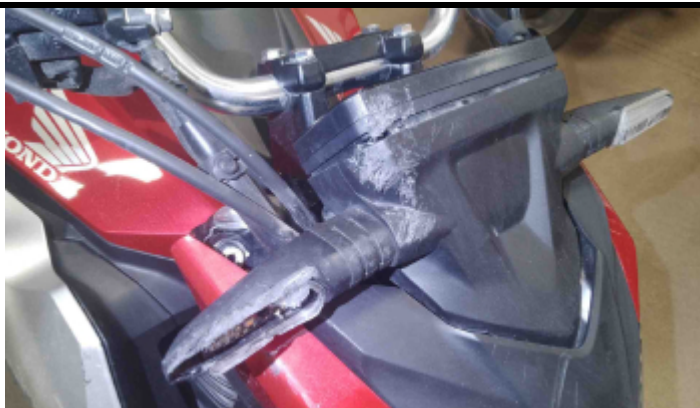
Foto Avaria Carenagem Frontal

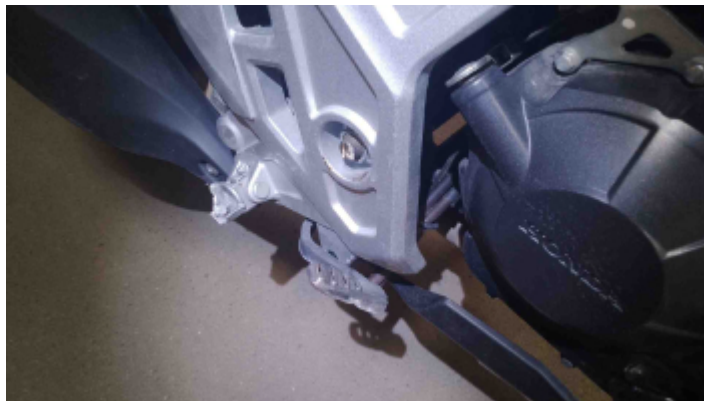
Foto Avaria Pedal

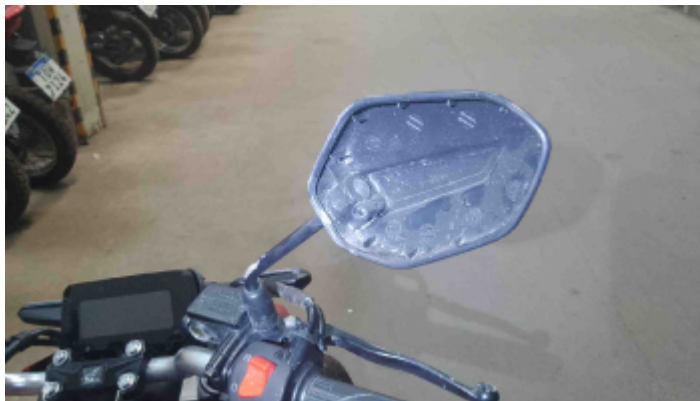
Foto Avaria Retrovisor Direito

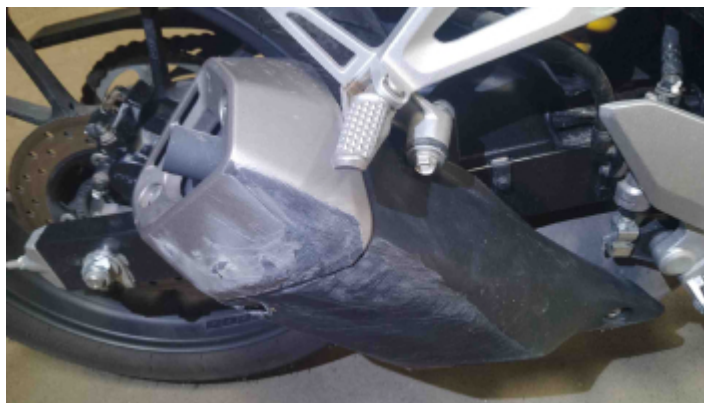
Foto Avaria Escapamento
