Cliente  
**CARBUY AUTOMOTIVE BUSINESS LTDA**

**DADOS DO VEÍCULO**

| | | | <b>HONDA NXR160 BROS</b> | |

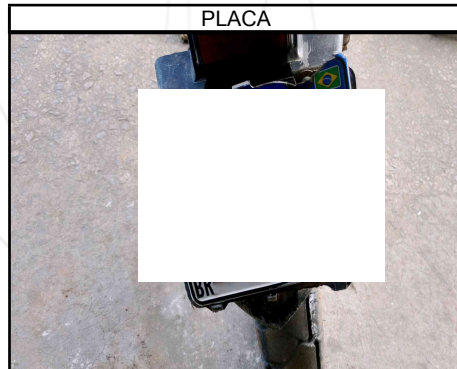
| CONDIÇÃO DA PLACA | | DANIFICADA |

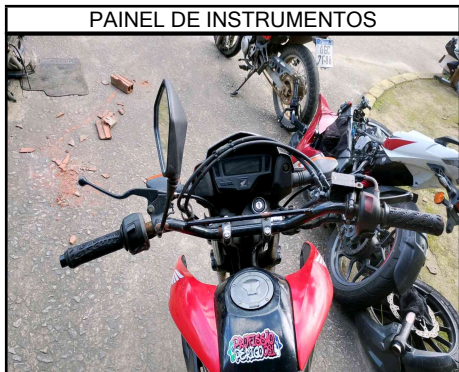
PAINEL DE INSTRUMENTOS

| PAINEL | | DANIFICADO(A) |

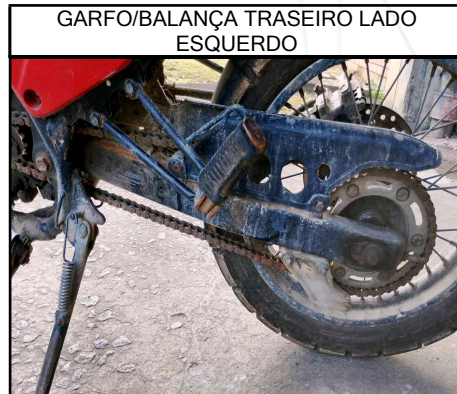
GARFO/BALANÇA TRASEIRO LADO ESQUERDO

| BALANÇA TRASEIRA ESQUERDA | | DANIFICADO(A) |

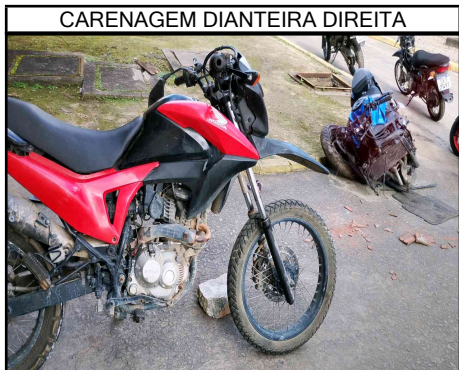
CARENAGEM DIANTEIRA DIREITA

| CARENAGEM DIREITA | | DANIFICADO(A) |

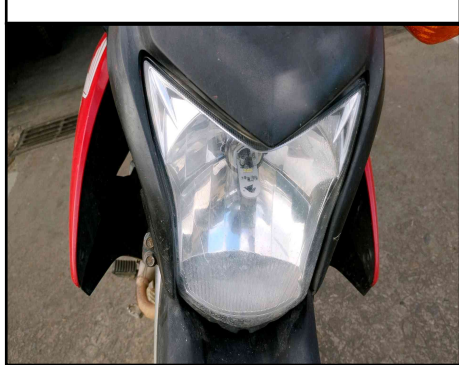
FAROL/BLOCO ÓPTICO

| FAROL / BLOCO ÓPTICO | | DANIFICADO(A) |

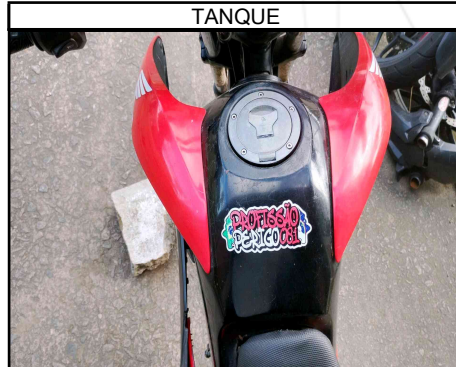
| TANQUE | | DANIFICADO(A) |

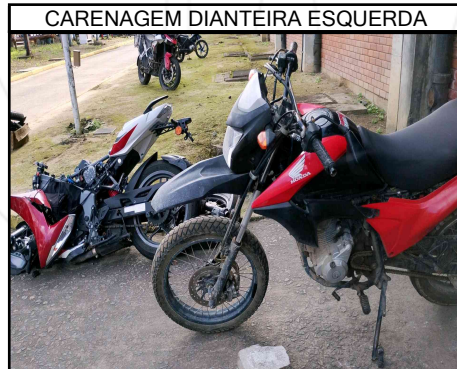
CARENAGEM DIANTEIRA ESQUERDA

| CARENAGEM ESQUERDA | | DANIFICADO(A) |
