Cliente  
**BANCO BRADESCO FINANCIAMENTOS S.A.**

**DADOS DO VEÍCULO**

| | | | <b>FIAT STILO FLEX</b> | |
| | | | <b>DUALOGIC</b> | |

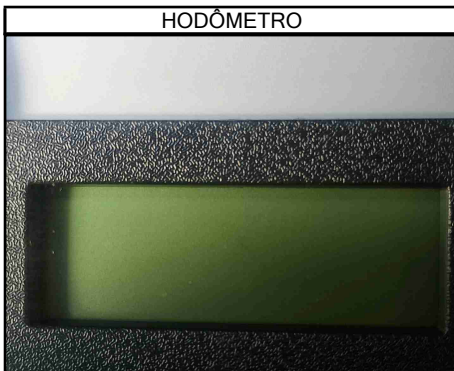
CAIXA DE RODA TRASEIRA DIREITA REPARADO(A)  
PAINEL DIANTEIRO SUPERIOR REPARADO(A)  
HODÔMETRO DESLIGADO  
CAIXA DE AR/ SOLEIRA ESQUERDA PEQUENO DANIFICADO(A)  
CAIXA DE AR/SOLEIRA DIREITA PEQUENO DANIFICADO(A)  
GRAVAÇÃO VIDRO PARABRISA SEM GRAVAÇÃO  
GRAVAÇÃO VIDRO TAMPA PORTA MALAS SEM GRAVAÇÃO

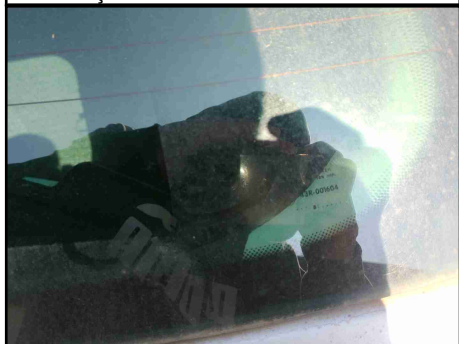
GRAVAÇÃO VIDRO TAMPA PORTA MALAS

| GRAVAÇÃO DO VIGIA TRASEIRO | | SEM GRAVAÇÃO |

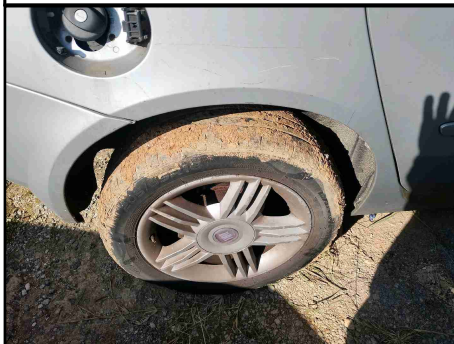
| CAIXA DE RODA TRASEIRA DIREITA | | REPARADO(A) |

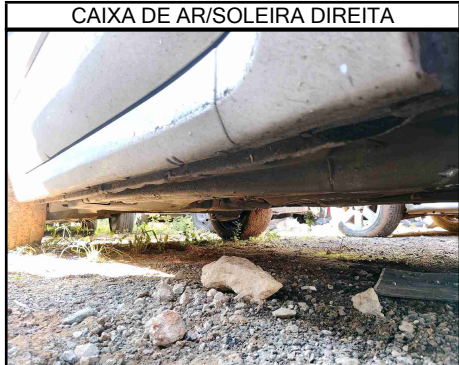
CAIXA DE AR/SOLEIRA DIREITA

| CAIXA DE AR DIREITA | | DANIFICADO(A) |

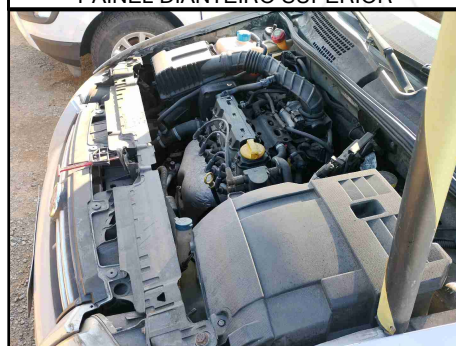
| PAINEL DIANTEIRO SUPERIOR | | REPARADO(A) |

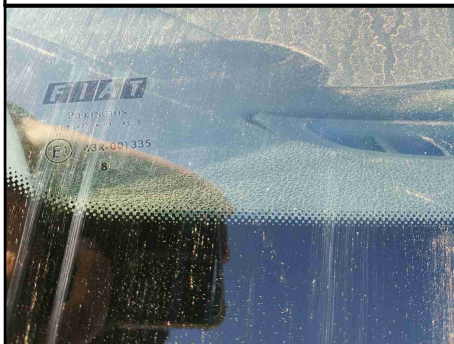
GRAVAÇÃO VIDRO PARABRISA

| GRAVAÇÃO DO VIDRO DO PARA-BRISA | | SEM GRAVAÇÃO |

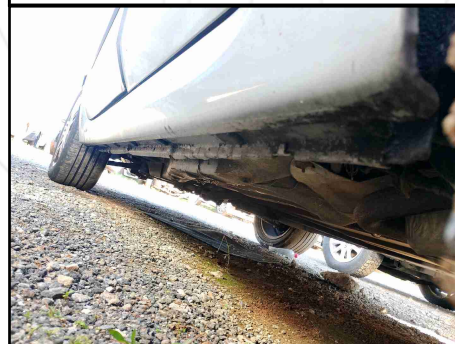
CAIXA DE AR/ SOLEIRA ESQUERDA

| CAIXA DE AR ESQUERDA | | DANIFICADO(A) |
