Cliente  
**BANCO BRADESCO FINANCIAMENTOS S**

**DADOS DO VEÍCULO**

| | | | <b>CHEVROLET SPIN 18L MT</b> | |

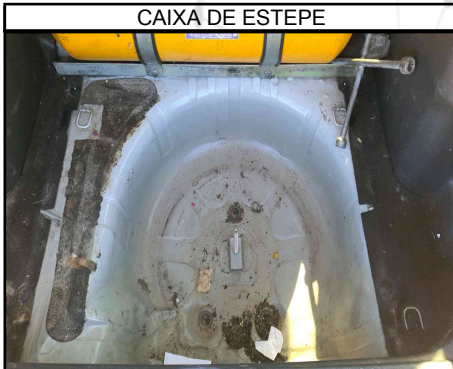
CAIXA DE ESTEPE DANIFICADO  
PAINEL TRASEIRO DANIFICADO  
PARACHOQUE TRASEIRO DANIFICADO  
ETIQUETA ETA COMPARTIMENTO MOTOR COM NUMERAÇÃO ILEGÍVEL OU INCOMPLETA  
KIT GNV POSSUI

| CAIXA DE ESTEPE | | DANIFICADO |

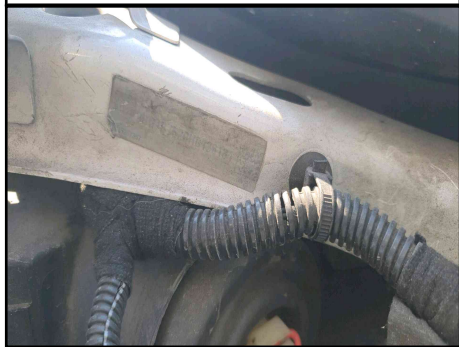
ETIQUETA ETA COMPARTIMENTO MOTOR

| ETIQUETA ETA DO MOTOR | | COM NUMERAÇÃO ILEGÍVEL OU INCOMPLETA |

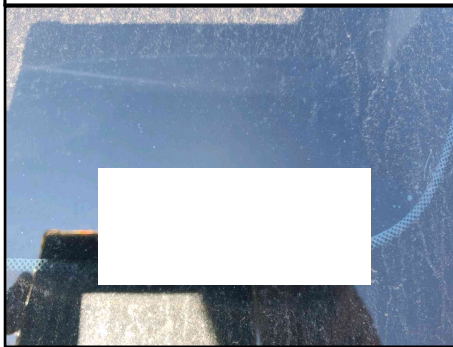
GRAVAÇÃO VIDRO PARABRISA

| GRAVAÇÃO DO VIDRO DO PARA-BRISA | | REMARCADADO |
