Cliente  
**VIP LEILÕES GESTÃO E LOGÍSTICA**

**DADOS DO VEÍCULO**

| <b>NCR4I01</b> | <b>8AJBA3CD8G1562768</b> | <b>8AJBA3CD8G1562768</b> | <b>TOYOTA TOYOTA HILUX</b> | |

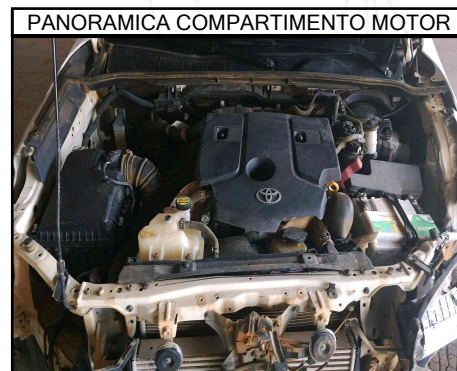
PANORAMICA COMPARTIMENTO MOTOR

GRAVAÇÃO VIDRO DIANTEIRO DIREITO SEM GRAVAÇÃO  
PANORÂMICA COMPARTIMENTO MOTOR PEÇAS DANIFICADAS  
CAIXA DE RODA DIANTEIRA DIREITA DANIFICADO(A)  
CAIXA DE RODA DIANTEIRA ESQUERDA DANIFICADO(A)  
CAIXA DE RODA TRASEIRA DIREITA DANIFICADO(A)  
COLUMNA C DIREITA DANIFICADO(A)  
PAINEL DIANTEIRO SUPERIOR DANIFICADO(A)

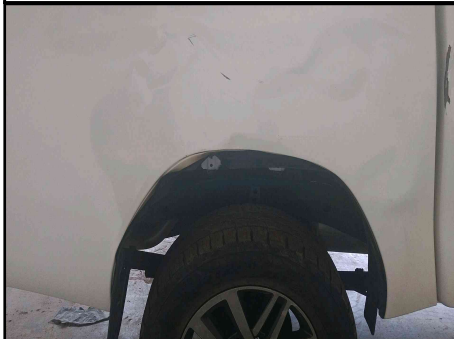
**CAIXA DE RODA TRASEIRA DIREITA**

| CAIXA DE RODA TRASEIRA DIREITA | | DANIFICADO(A) |

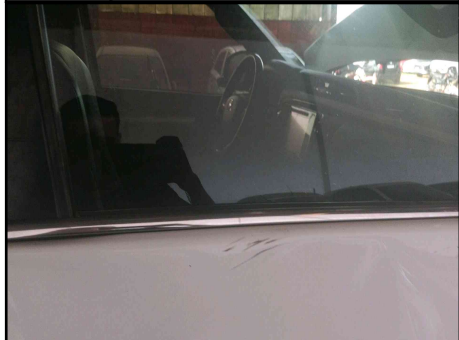
**GRAVAÇÃO VIDRO DIANTEIRO DIREITO**

| GRAVAÇÃO DO VIDRO DIANTEIRO DIREITO | | SEM GRAVAÇÃO |

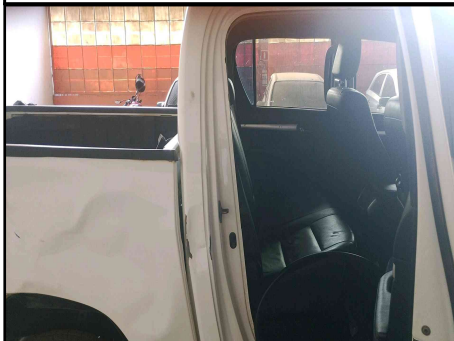
**COLUNA C DIREITA**

| COLUMNA C DIREITA | | DANIFICADO(A) |

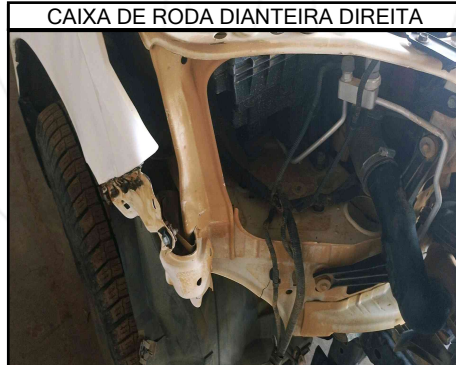
| CAIXA DE RODA DIANTEIRA DIREITA | | DANIFICADO(A) |

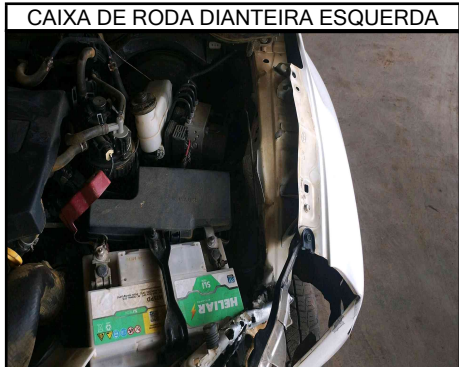
| CAIXA DE RODA DIANTEIRA ESQUERDA | | DANIFICADO(A) |

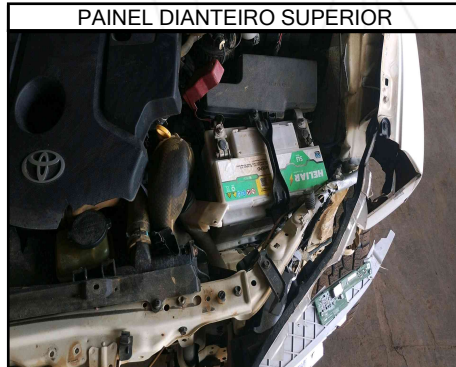
| PAINEL DIANTEIRO SUPERIOR | | DANIFICADO(A) |
