Cliente  
**BANCO BRADESCO FINANCIAMENTOS S.A.**

| <b>2026</b> | <b>2026</b> | | <b>HONDA CG 160 FAN</b> | <b>VERMELHA</b> |

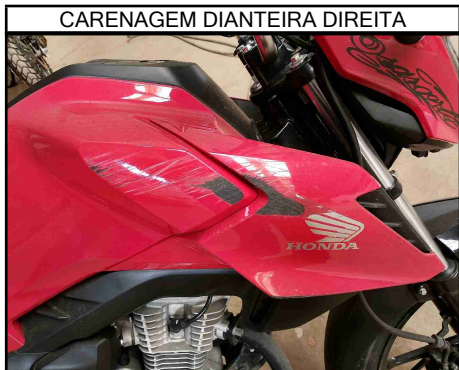
CARENAGEM DIANTEIRA DIREITA

| CARENAGEM DIREITA | | DANIFICADO(A) |

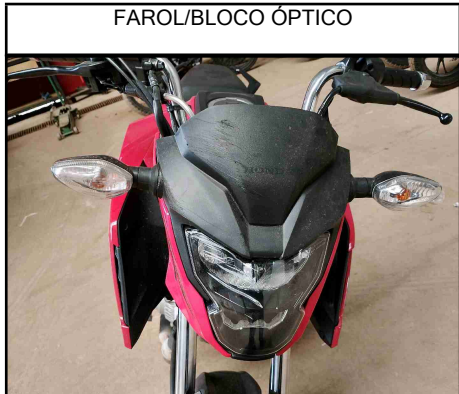
FAROL/BLOCO ÓPTICO

| FAROL / BLOCO ÓPTICO | | DANIFICADO(A) |
