Cliente  
**VIP LEILÕES GESTÃO E LOGÍSTICA**

**DADOS DO VEÍCULO**

| PLACA | CHASSI | CHASSI BIN | MARCA/MODELO | |
|---|---|---|---|---|
| <b>PIU8I38</b> | <b>9BRBD3HE3J0372201</b> | <b>9BRBD3HE3J0372201</b> | <b>TOYOTA COROLLA XEI20FLEX</b> | |

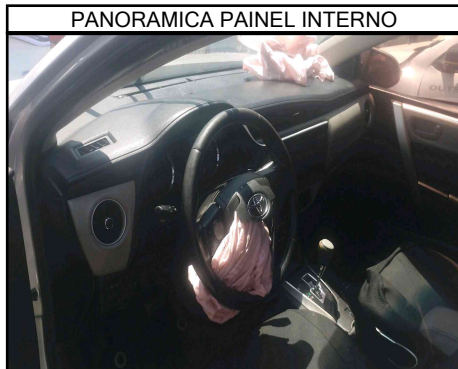
CAIXA DE AR/SOLEIRA DIREITA - DANIFICADO(A) / CAIXA DE ESTEPE - DANIFICADO / CAIXA DE RODA DIANTEIRA DIREITA - DANIFICADO(A) / PAINEL DIANTEIRO SUPERIOR - DANIFICADO(A) / PANORAMICA PAINEL INTERNO - AIR BAG VOLANTE ACIONADO, AIR BAG PAINEL ACIONADO

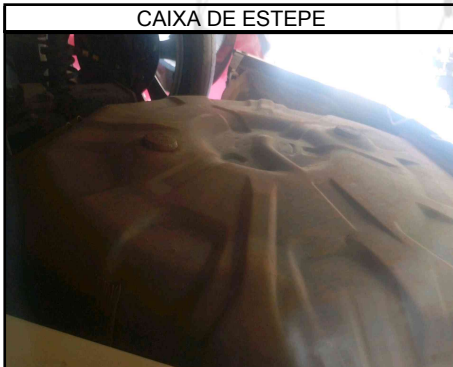
| CAIXA DE ESTEPE | | DANIFICADO |

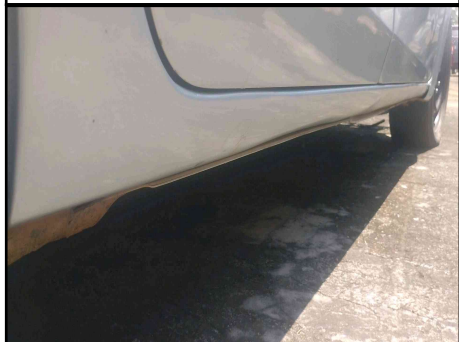
CAIXA DE AR/SOLEIRA DIREITA

| CAIXA DE AR DIREITA | | DANIFICADO(A) |

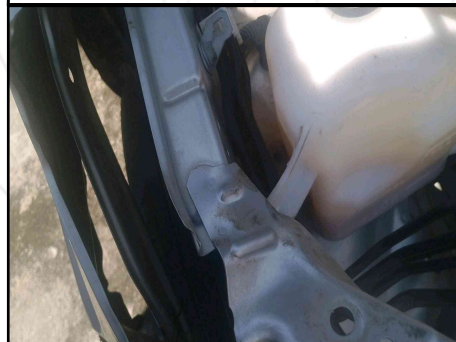
| CAIXA DE RODA DIANTEIRA DIREITA | | DANIFICADO(A) |

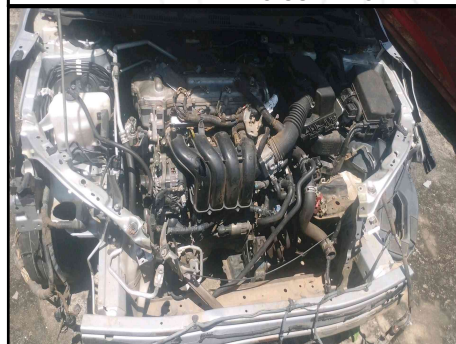
| PAINEL DIANTEIRO SUPERIOR | | DANIFICADO(A) |
