Cliente  
**BANCO BRADESCO FINANCIAMENTOS S.A.**

#### DADOS DO VEÍCULO

| | | | <b>I/FORD RANGER</b> | |

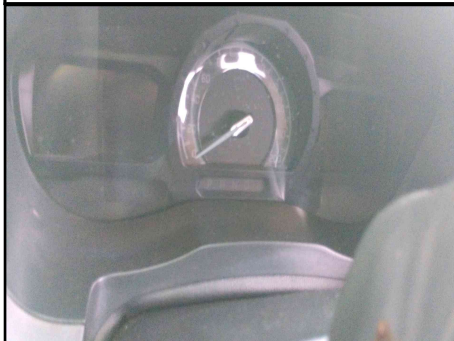
HODÔMETRO

**HODÔMETRO INACESSÍVEL**
