Cliente: **CARBUY AUTOMOTIVE BUSINESS LTDA**CPF / CNPJ: **35.626.178/0001-27**Dt. Pedido: **07/08/2026**Dt. Vistoria: **10/08/2026**Dt. Baixa: **11/08/2026**Local: **HUB**

Placa: **EYB1C73** Marca: **HYUNDAI** Modelo: **I30 (2.0 16V AT)** Cód. Molicar: **02102725-0**  
Chassi: **KMHDC51EBCU325326** Motor: **G4GCA997138** Cor: **Prata** Portas: **4** Ano/Modelo: **2011 / 2012**  
Chassi BIN: **KMHDC51EBCU325326** Motor BIN: **G4GCA997138** Cor BIN: **PRATA** Combustível BIN: **GASOLINA**  
Câmbio: **AUTOMATICO** Combustível: **Gasolina** Renavam: **00326095578** KM: **Digital N/V** Cód. Fipe: **015071-1**

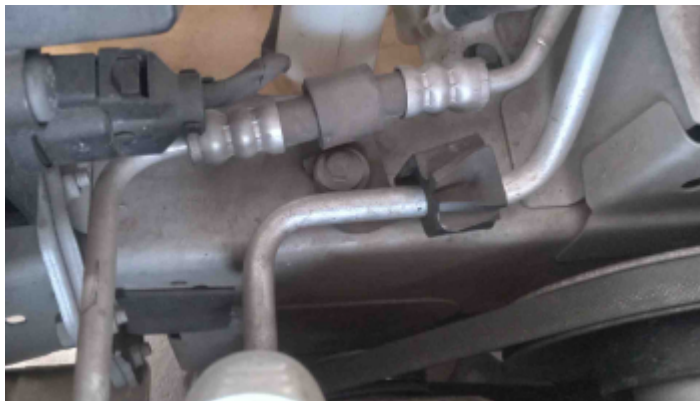
**VII - Conservação****RUIM****VIII - Comentários****NECESSÁRIO TROCA DE BATERIA, NÃO FOI POSSÍVEL COLETAR A QUILOMETRAGEM.****VEÍCULO APRESENTA DANOS NO CONJUNTO ESTRUTURAL DO MONOBLOCO (PAINEL DIANTEIRO, LONGARINA DIANTEIRA DIREITA, CAIXA DE RODA DIANTEIRA DIREITA, AVARIADOS) NECESSÁRIO LAUDO TÉCNICO DO INMETRO.**

Foto Estrutura Longarina Direita

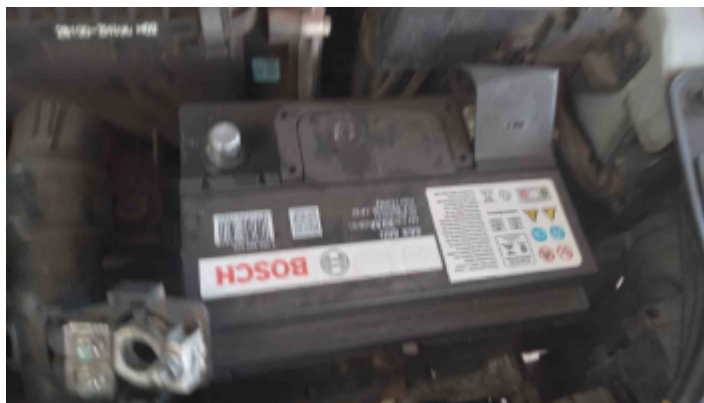
Foto Avaria Bateria

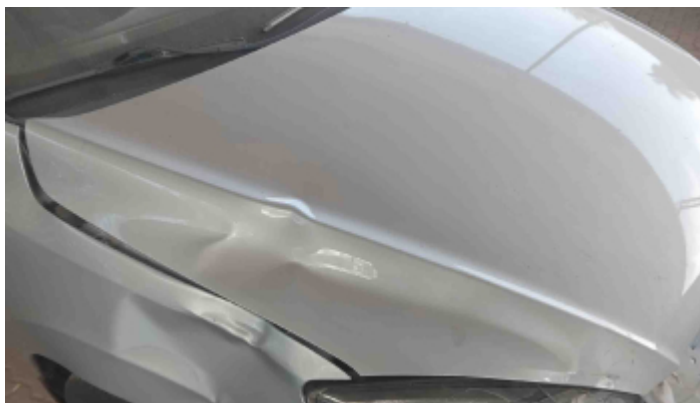
Foto Avaria Capô

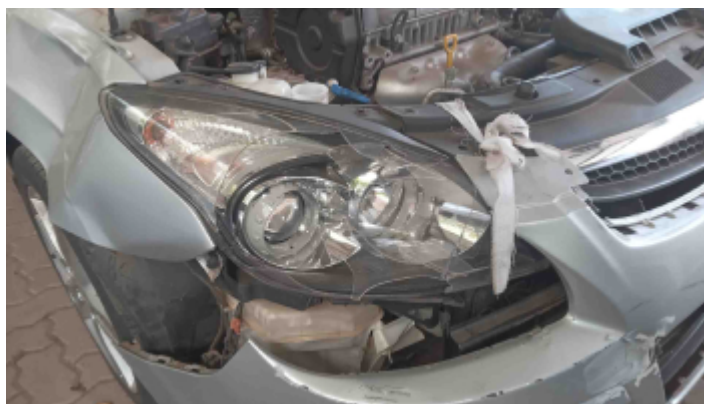
Foto Avaria Farol Direito

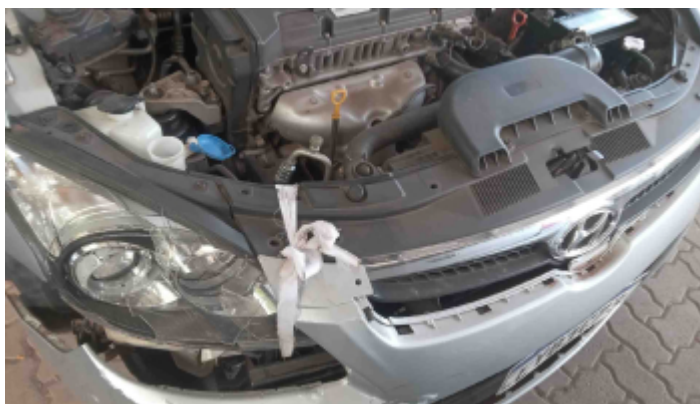
Foto Avaria Painel/Saia Dianteiro

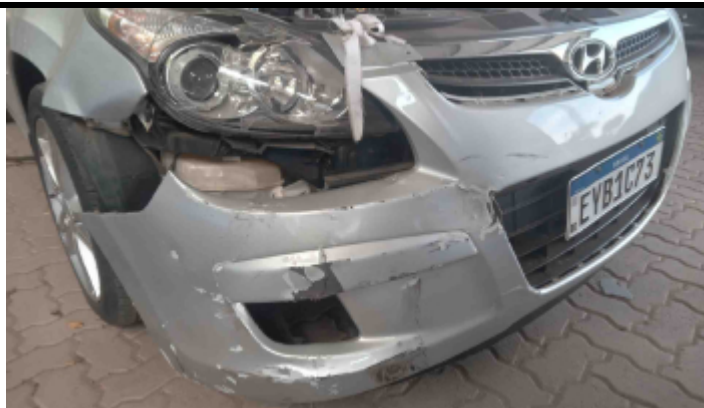
Foto Avaria Pára-Choque Dianteiro

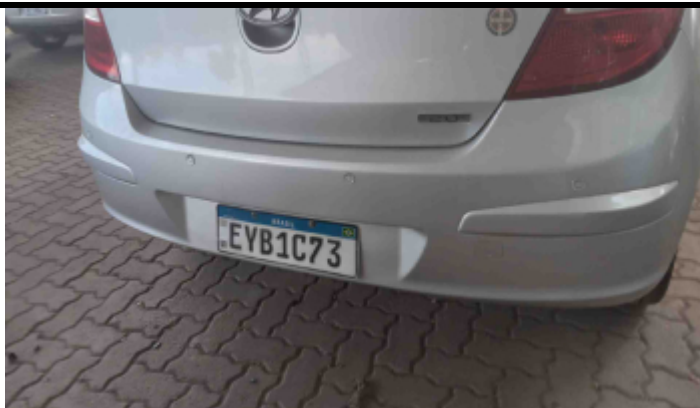
Foto Avaria Pára-Choque Traseiro

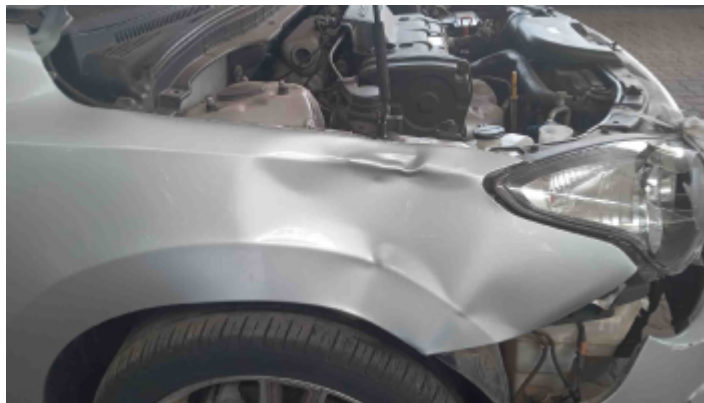
Foto Avaria Pára-Lama Direito
