Cliente: **CARBUY AUTOMOTIVE BUSINESS LTDA**CPF / CNPJ: **35.626.178/0001-27**Dt. Pedido: **07/08/2026**Dt. Vistoria: **10/08/2026**Dt. Baixa: **11/08/2026**Local: **HUB**

Placa: **EQE3H37** Marca: **HONDA** Modelo: **CIVIC SEDAN (LXL C-AT 1.8 16v(New)(Flex))** Cód. Molicar: **01902151-3**  
Chassi: **93HFA6660BZ120883** Motor: **R18A6-1120906** Cor: **Prata** Portas: **4** Ano/Modelo: **2011 / 2011**  
Chassi BIN: **93HFA6660BZ120883** Motor BIN: **R18A6-1120906** Cor BIN: **PRATA** Combustível BIN: **ALCOOL/GASOLINA**  
Câmbio: **AUTOMATICO** Combustível: **Alcool/Gasolina** Renavam: **00322925320** KM: **119926** Cód. Fipe: **014065-1**

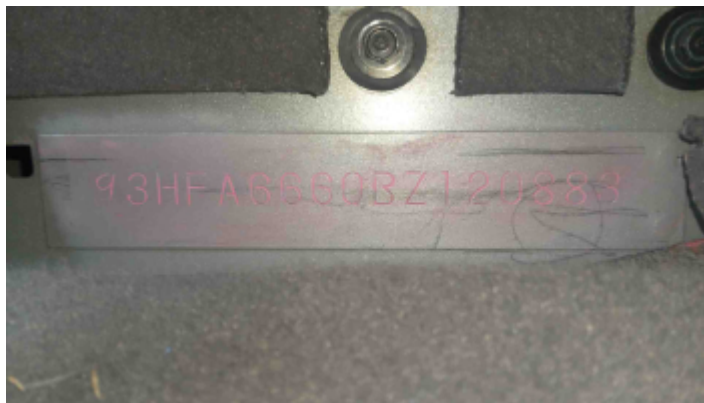
1.2.1 - Dentro dos padrões habituais do fabricante, não apresentado anormalidade.

Foto da gravação do chassi : 93HFA6660BZ120883

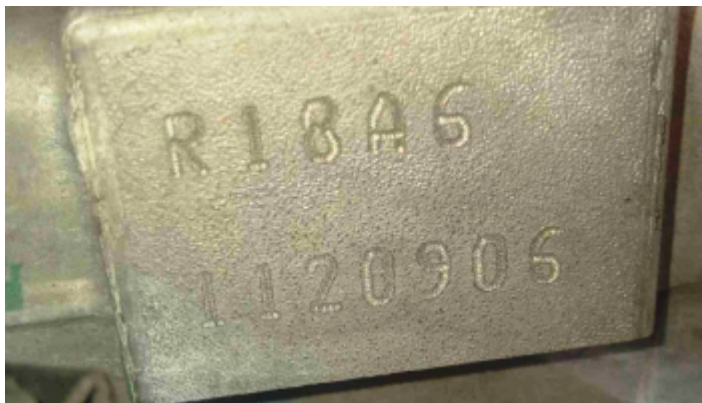
4.2.1 - Dentro dos padrões habituais do fabricante, não apresentado anormalidade.

Foto do número do motor : R18A6-1120906

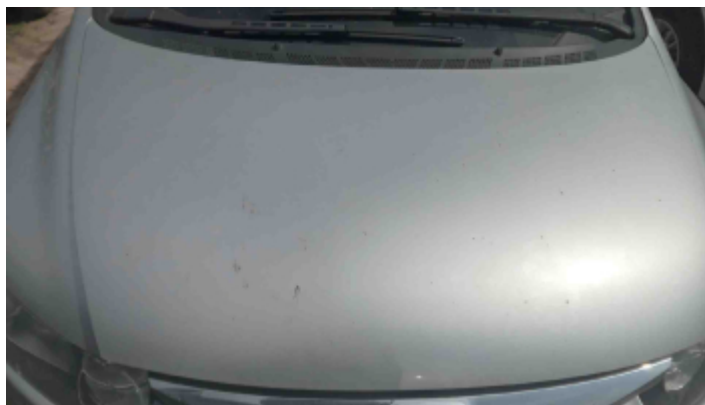
Foto Avaria Capô

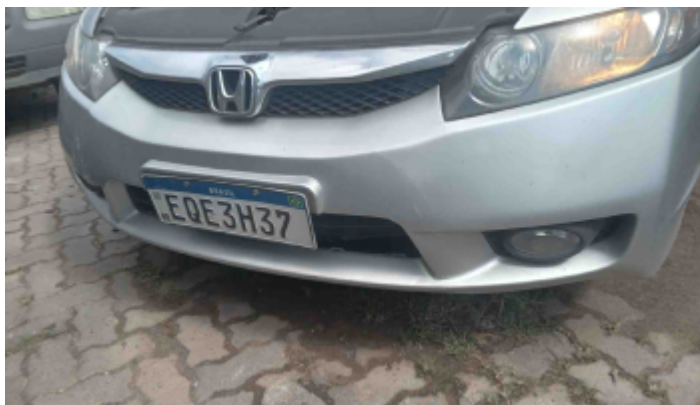
Foto Avaria Pára-Choque Dianteiro

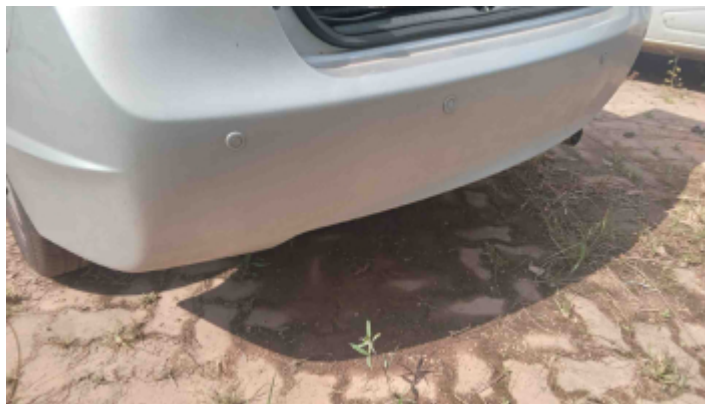
| Sem Danos | Sem Danos | Sem Danos | Sem Danos | Bom | Ralado |

Foto Avaria Pára-Choque Traseiro

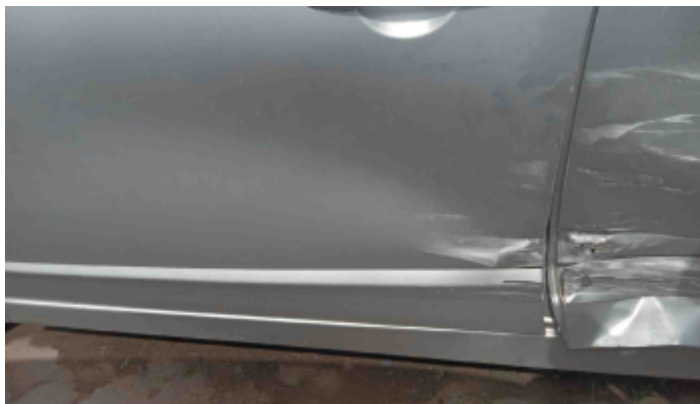
| Sem Danos | Sem Danos | Amassado | Sem Danos | Pneu Regular | |

Foto Avaria Porta Esquerda Dianteira

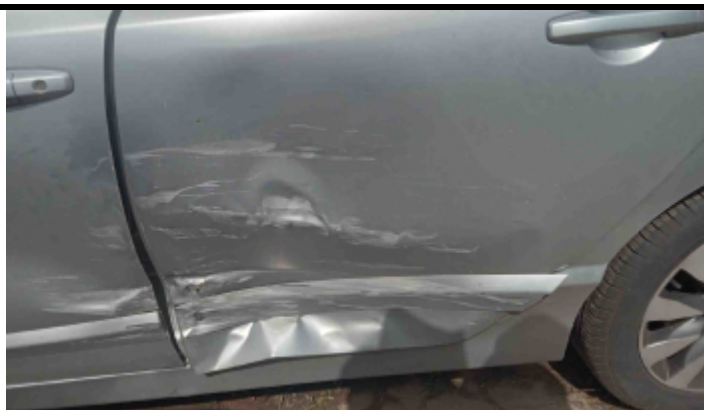
Foto Avaria Porta Esquerda Traseira
