## I - Dados do Veículo

Placa: GDI4B66 Marca: CHEVROLET Modelo: ONIX (LS 1.0 8V SPE/4 (FLEX)) Cód. Molicar: 01712601-0

Chassi: 9BGKR48G0GG212267 Motor: HCGSE8490 Cor: Preta Portas: 4 Ano/Modelo: 2016 / 2016

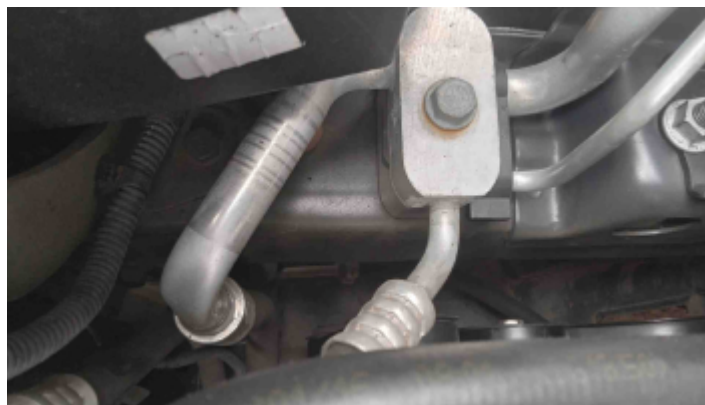
| Sem Danos | Com Danos | Com Danos | Sem Danos | Sem Danos | Sem Danos |

**VII - Conservação****RUIM****VIII - Comentários****VEICULO POSSUI DANOS NO CONJUNTO ESTRUTURAL:****PAINEL TRASEIRO DANIFICADO;  
ASSOALHO DO PORTA MALAS DANIFICADO;  
LONGARINA TRASEIRA DIREITA DANIFICADA;  
LONGARINA TRASEIRA ESQUERDA DANIFICADA;**

Foto Estrutura Longarina Direita

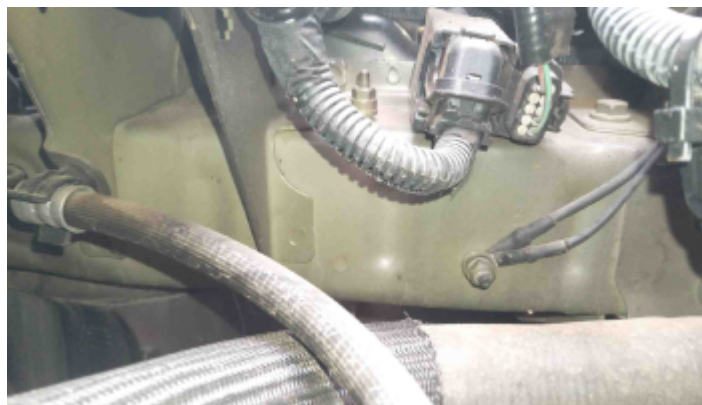
Foto Estrutura Longarina Esquerda

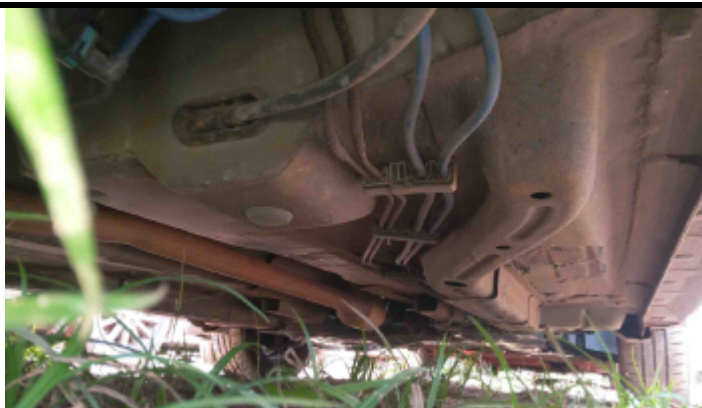
| Sem Danos | Com Danos | Sem Danos | Sem Danos | Sem Danos | Sem Danos |

Foto Estrutura Assoalho

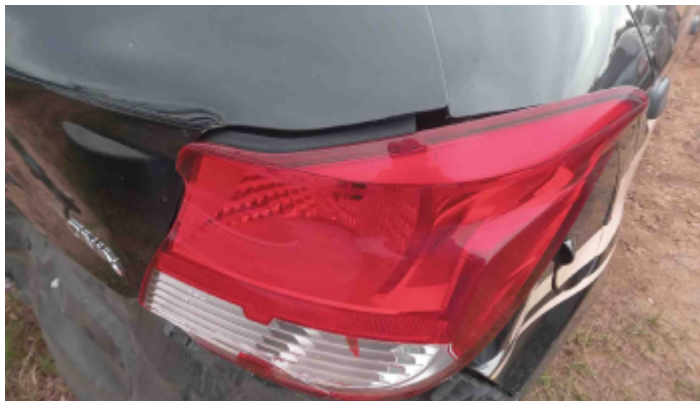
| Com Danos | Com Danos | Sem Danos | Sem Danos | Com Danos | Com Danos |

Foto Avaria Lanterna Direita

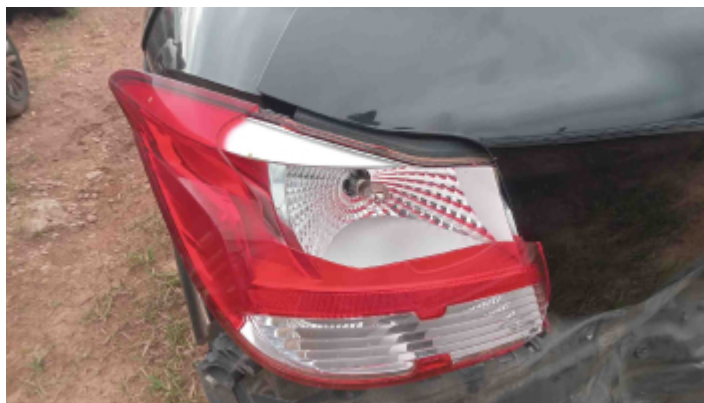
Foto Avaria Lanterna Esquerda

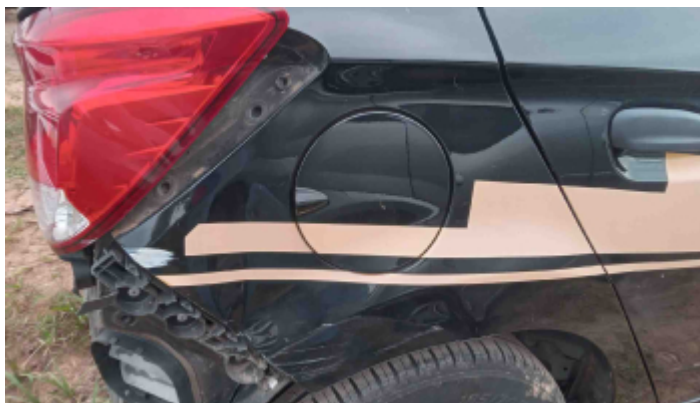
Foto Avaria Lateral Direita

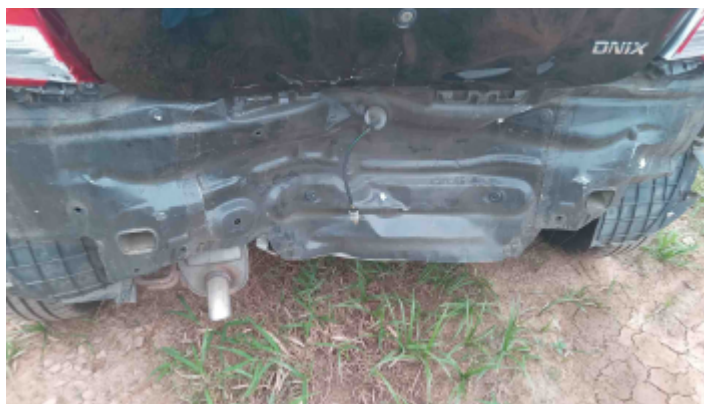
Foto Avaria Painel/Saia Traseiro

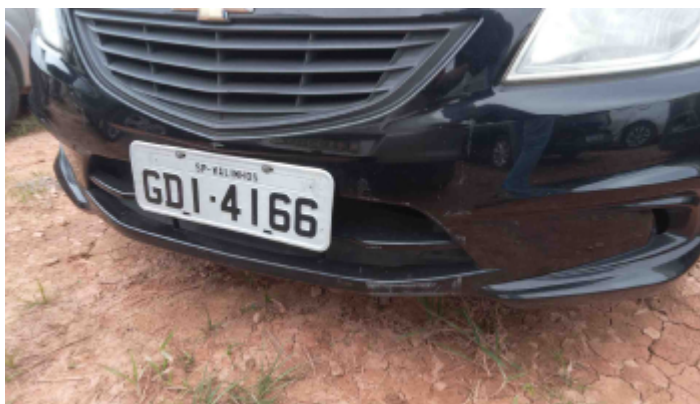
Foto Avaria Pára-Choque Dianteiro

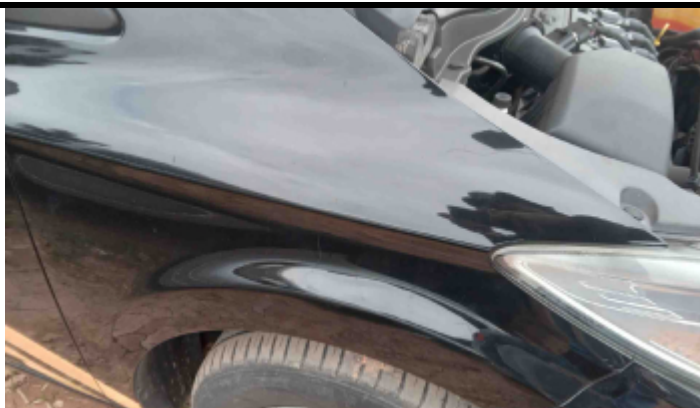
Foto Avaria Pára-Lama Direito

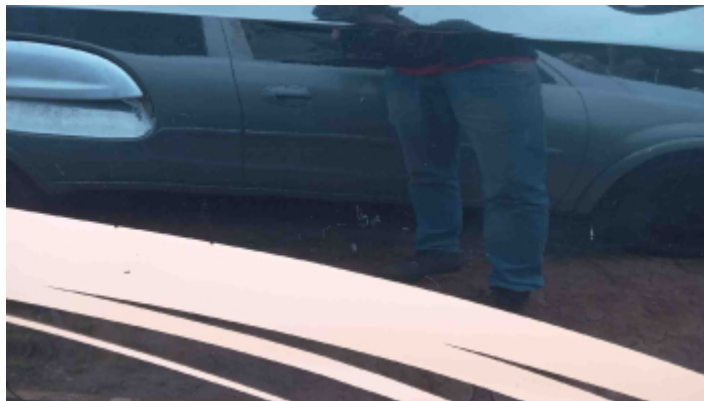
| Com Danos | Com Danos | Pneu Regular | Pneu Regular | Sem Danos | |

Foto Avaria Porta Direita Dianteira

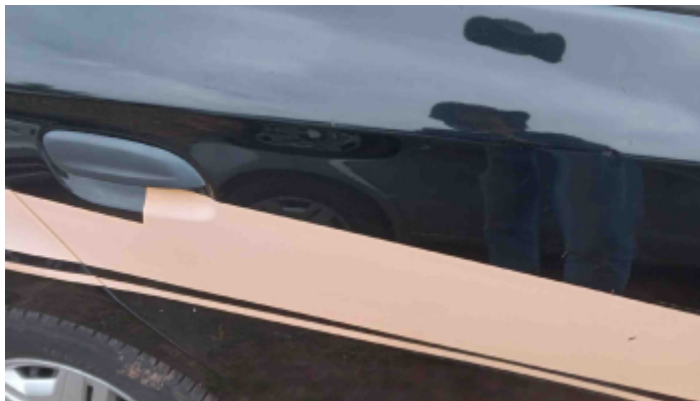
Foto Avaria Porta Direita Traseira

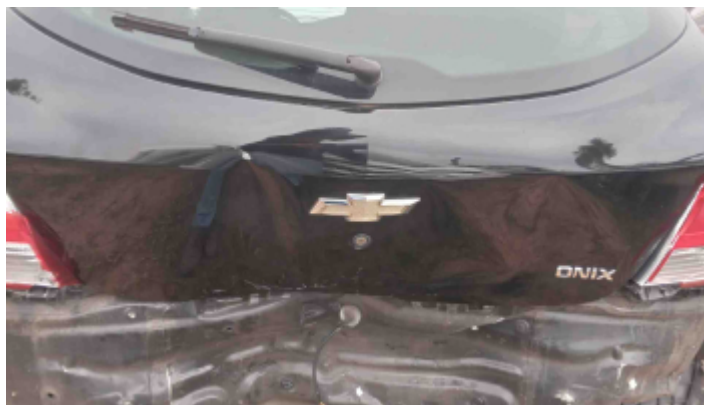
Foto Avaria Tampa do Porta Malas
