Cliente
BANCO BRADESCO FINANCIAMENTOS S.A.

PLACA	CHASSI	CHASSI BIN	MARCA/MODELO	
			CHEVROLET ONIX PLUS	
ANO FABRICAÇÃO	ANO MODELO	MOTOR BIN	MOTOR OBSERVADO	COR
2020	2020		JOY	PRATA
COMBUSTÍVEL			KILOMETRAGEM	RENAVAM
ALCO/GASOL			INASSESSIVEL	
CIDADE VISTORIA	ESTADO VISTORIA	UF VISTORIA	PATIO VISTORIA	
PAULISTA	PE	PE

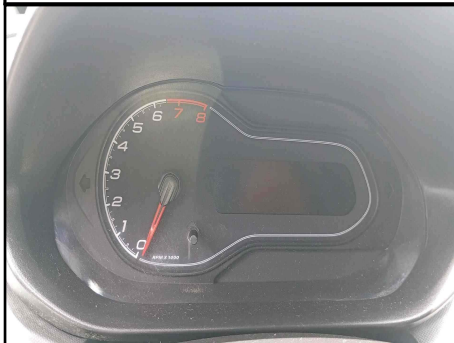
HODÔMETRO INACESSÍVEL
LONGARINA TRASEIRA DIREITA DANIFICADO(A)
LONGARINA TRASEIRA ESQUERDA DANIFICADO(A)
CAIXA DE AR/ SOLEIRA ESQUERDA DANIFICADO(A)
CAIXA DE AR/SOLEIRA DIREITA DANIFICADO(A)
PAINEL TRASEIRO DANIFICADO(A)
ETIQUETA ETA COLUNA COM NUMERAÇÃO ILEGÍVEL OU INCOMPLETA
VEÍCULO COM KIT GNV

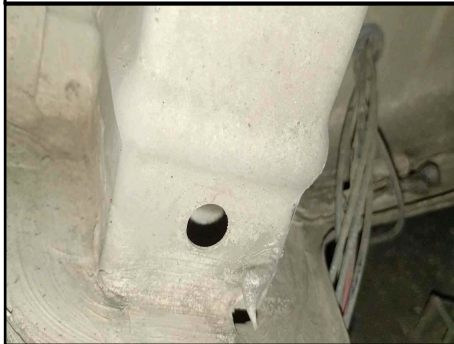
LONGARINA TRASEIRA DIREITA	 	DANIFICADO
LONGARINA TRASEIRA ESQUERDA	 	DANIFICADO
LONGARINA DIANTEIRA DIREITA	 	
LONGARINA DIANTEIRA ESQUERDA
