Cliente  
**CARBUY AUTOMOTIVE BUSINESS LTDA**

| | | | <b>VOLKSWAGEN FOX 1.0</b> | |
| <b>2007</b> | <b>2008</b> | | MOTOR OBSERVADO | COR |

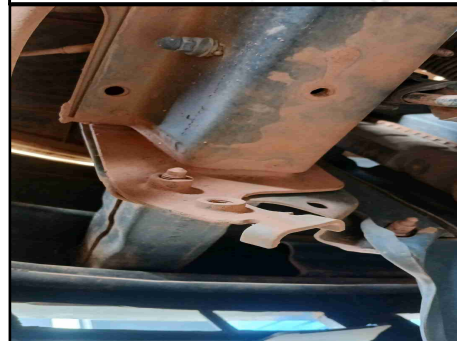
| LONGARINA DIANTEIRA ESQUERDA | | DANIFICADO(A) |

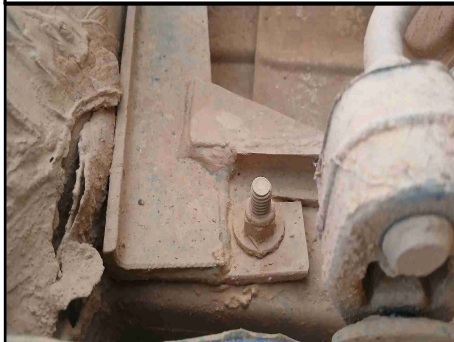
| LONGARINA TRASEIRA ESQUERDA | | DANIFICADO |

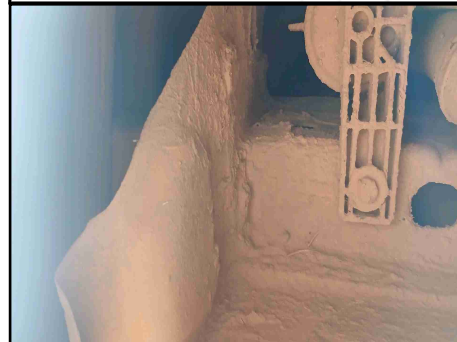
| LONGARINA TRASEIRA DIREITA | | DANIFICADO |

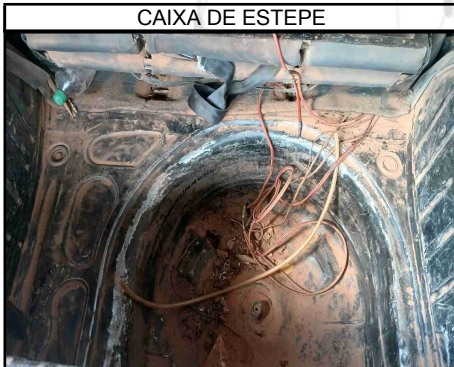
**CAIXA DE ESTEPE**

| CAIXA DE ESTEPE | | DANIFICADO |

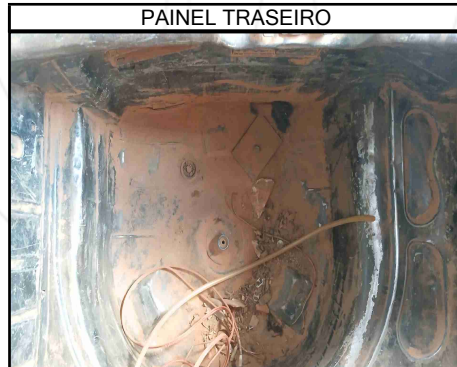
**PAINEL TRASEIRO**

LONGARINA AVARIADA-PERFURADO PARA INSTALAR ENGATE  
CAIXA DE AR/ SOLEIRA ESQUERDA DANIFICADO(A)  
CAIXA DE AR/SOLEIRA DIREITA DANIFICADO(A)  
CAIXA DE ESTEPE DANIFICADO  
ETIQUETA ETA COMPARTIMENTO MOTOR AUSENTE  
GRAVAÇÃO VIDRO PARABRISA REMARCADO  
GRAVAÇÃO VIDRO TAMPA PORTA MALAS SEM GRAVAÇÃO  
LONGARINA DIANTEIRA ESQUERDA DANIFICADO(A)  
LONGARINA TRASEIRA DIREITA DANIFICADO  
LONGARINA TRASEIRA ESQUERDA DANIFICADO  
PAINEL DIANTEIRO SUPERIOR DANIFICADO(A)  
PAINEL TRASEIRO DANIFICADO  
TETO DANIFICADO(A)

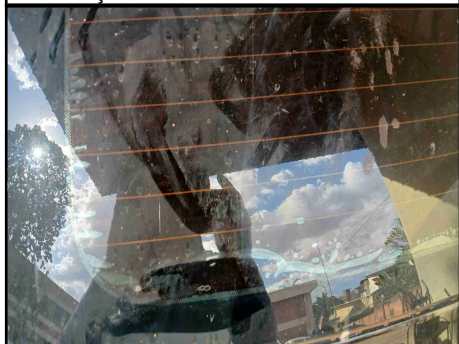
**GRAVAÇÃO VIDRO TAMPA PORTA MALAS**

| GRAVAÇÃO DO VIGIA TRASEIRO | | SEM GRAVAÇÃO |

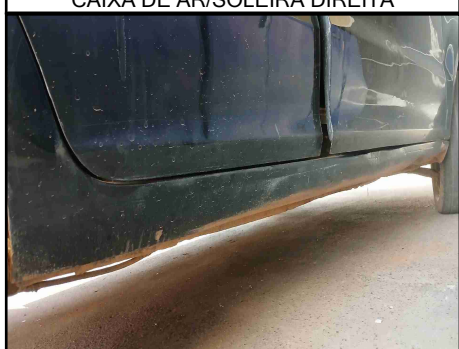
CAIXA DE AR/SOLEIRA DIREITA

| CAIXA DE AR DIREITA | | DANIFICADO(A) |

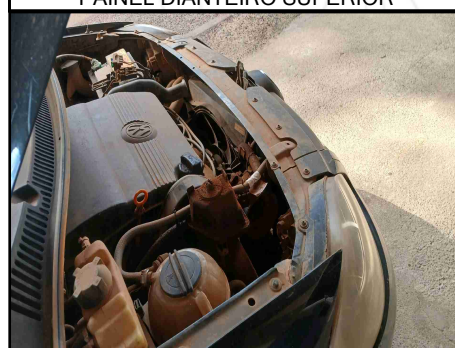
| PAINEL DIANTEIRO SUPERIOR | | DANIFICADO(A) |

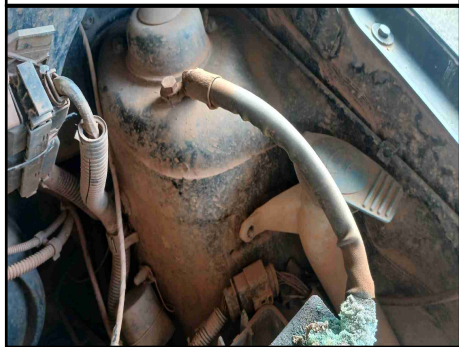
ETIQUETA ETA COMPARTIMENTO  
MOTOR

| ETIQUETA ETA DO MOTOR | | AUSENTE |

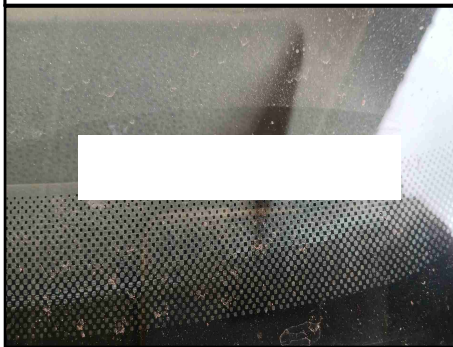
GRAVAÇÃO VIDRO PARABRISA

| GRAVAÇÃO DO VIDRO DO PARA-BRISA | | REMARcado |

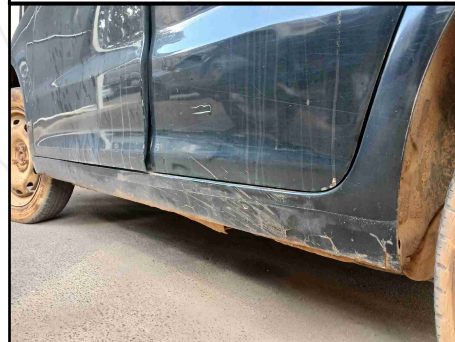
CAIXA DE AR/ SOLEIRA ESQUERDA

| CAIXA DE AR ESQUERDA | | DANIFICADO(A) |
