Cliente  
**CARBUY AUTOMOTIVE BUSINESS LTDA**

| | | | <b>CHEVROLET ONIX 10MT</b> | |
| <b>2022</b> | <b>2022</b> | | <b>HB</b> | <b>BRANCA</b> |

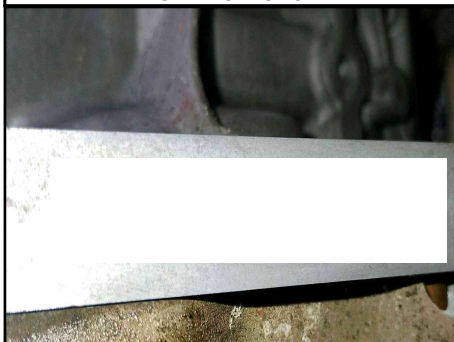
NÚMERO MOTOR

| NÚMERO DO MOTOR | | DIVERGENTE DA BASE BIN |

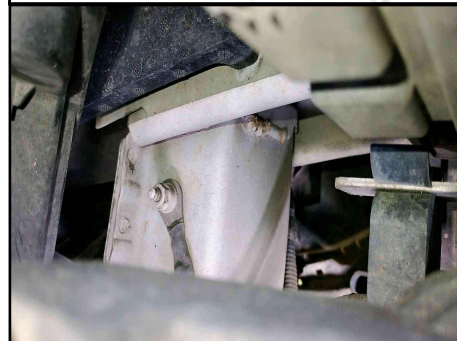
| LONGARINA DIANTEIRA ESQUERDA | | DANIFICADO(A) |

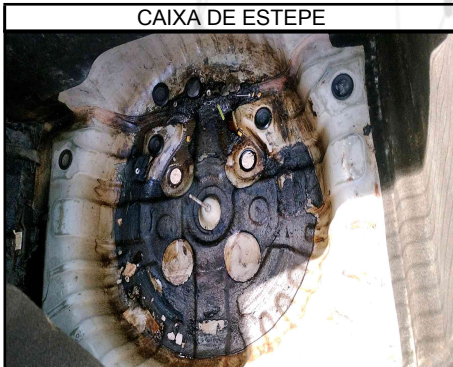
| CAIXA DE ESTEPE | | DANIFICADO |

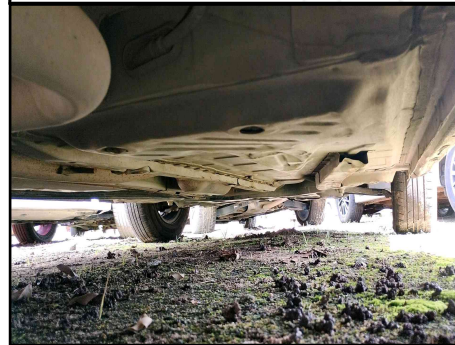
| ASSOALHO CENTRAL DIREITO | | DANIFICADO(A) |

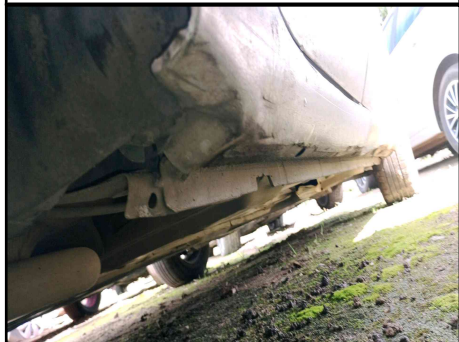
CAIXA DE AR/SOLEIRA DIREITA

| CAIXA DE AR DIREITA | | DANIFICADO(A) |

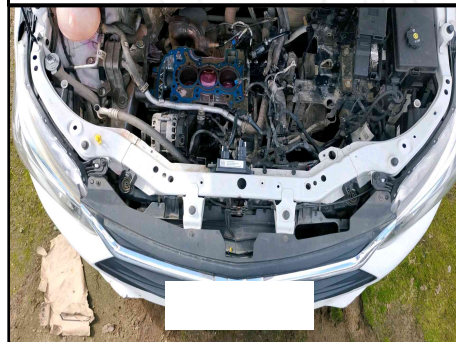
| PAINEL DIANTEIRO SUPERIOR | | REPARADO(A) |

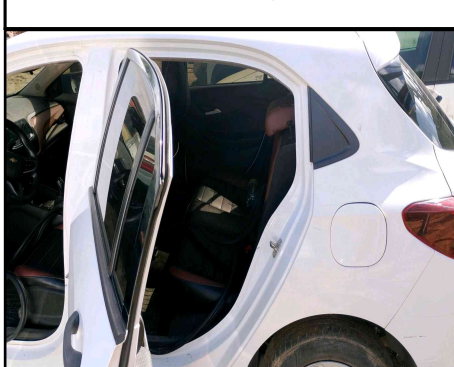
| COLUNA C ESQUERDA | | REPARADO(A) |

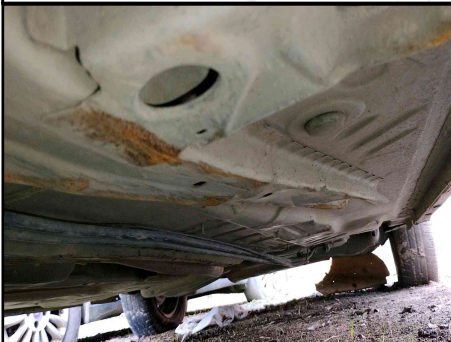
**ASSOALHO CENTRAL ESQUERDO**

| ASSOALHO CENTRAL ESQUERDO | | DANIFICADO(A) |

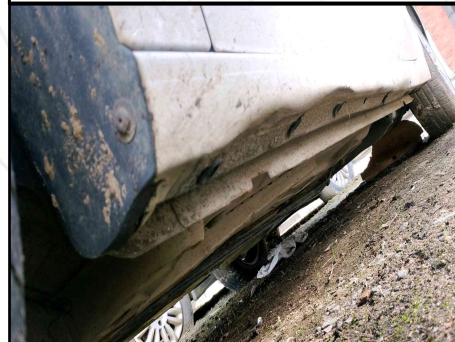
**CAIXA DE AR/ SOLEIRA ESQUERDA**

| CAIXA DE AR ESQUERDA | | DANIFICADO(A) |

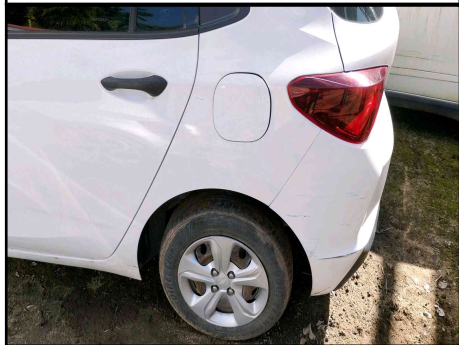
**CAIXA DE RODA TRASEIRA ESQUERDA**

| CAIXA DE RODA TRASEIRA ESQUERDA | | REPARADO(A) |
