Cliente  
**CARBUY AUTOMOTIVE BUSINESS LTDA**

| | | | <b>MERCEDES BENZ AXOR</b> | |
| | | | <b>2544 LS</b> | |

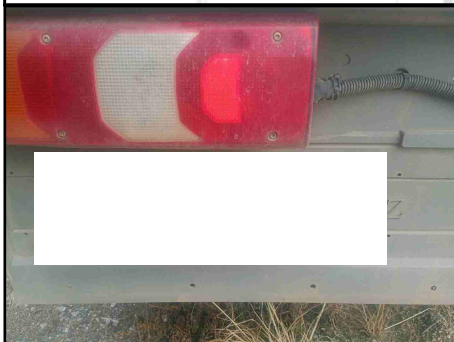
| PLACA TRASEIRA | | DANIFICADO(A) |

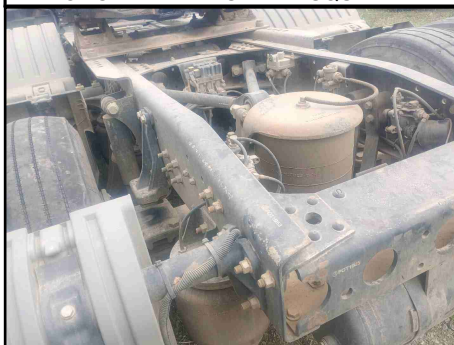
| LONGARINA TRASEIRA ESQUERDA | | DANIFICADO(A) |

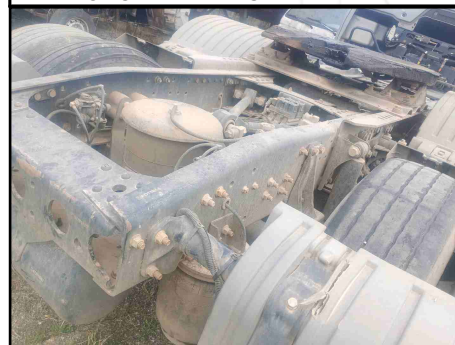
| LONGARINA TRASEIRA DIREITA | | DANIFICADO(A) |

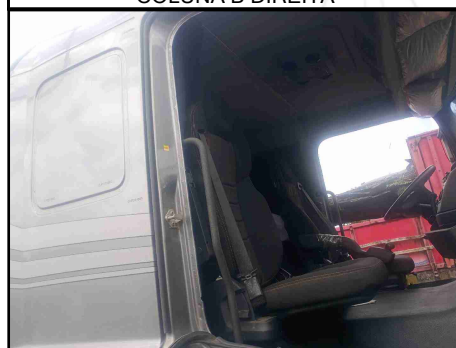
| COLUNA B DIREITA | | DANIFICADO(A) |

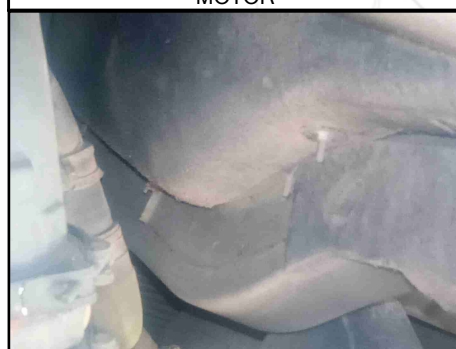
ETIQUETA ETA COMPARTIMENTO  
MOTOR

| ETIQUETA ETA DO COMPARTIMENTO | | AUSENTE |
