Cliente: **CARBUY AUTOMOTIVE BUSINESS LTDA**CPF / CNPJ: **35.626.178/0001-27**Dt. Pedido: **14/08/2026**Dt. Vistoria: **17/08/2026**Dt. Baixa: **18/08/2026**Local: **HUB (PE)**

Placa: **UHL6H74** Marca: **FIAT** Modelo: **PULSE (DRIVE 1.3 MT)** Cód. Molicar: **01511523-9**  
Chassi: **9BD363ANNTYT25208** Motor: **463579159533977** Cor: **Branca** Portas: **4** Ano/Modelo: **2025 / 2026**  
Chassi BIN: **9BD363ANNTYT25208** Motor BIN: **463579159533977** Cor BIN: **BRANCA** Combustível BIN: **ALCOOL/GASOLINA**  
Câmbio: **MANUAL** Combustível: **Alcool/Gasolina** Renavam: **01467192039** KM: **Digital N/V** Cód. Fipe: **001545-8**

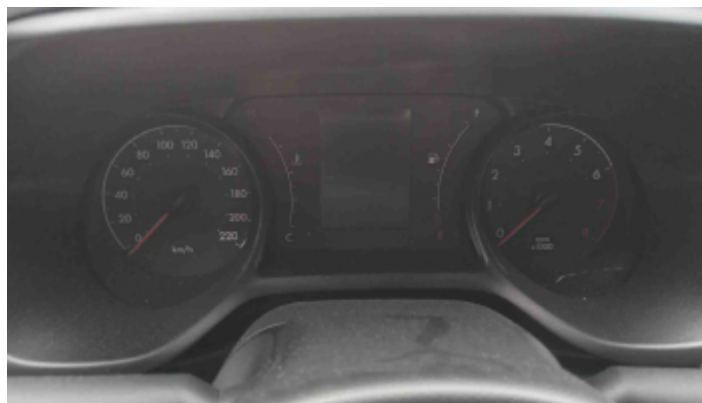
Foto do odômetro

**NÃO FOI POSSÍVEL COLETAR A QUILOMETRAGEM, VEÍCULO NÃO LIGA O CONTATO.**

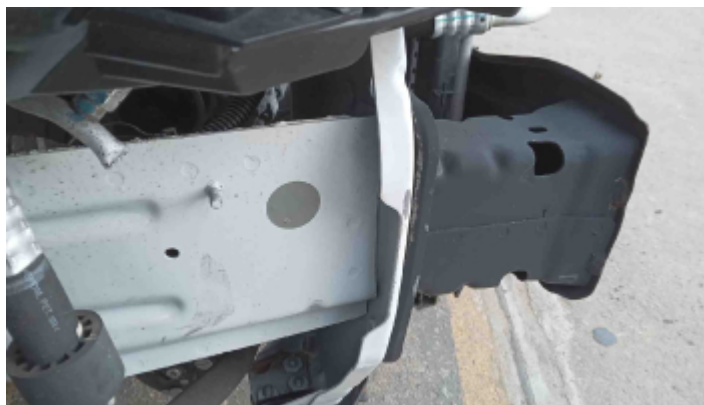
Foto Estrutura Longarina Direita

**LONGARINA DIANTEIRA DIREITA DANIFICADA;  
LONGARINA DIANTEIRA ESQUERDA DANIFICADA;  
CRASH BOX DIANTEIRO DIREITO DANIFICADA;  
CRASH BOX DIANTEIRO ESQUERDA DANIFICADA;  
CAIXA DE RODA DIANTEIRA DIREITA DANIFICADA;  
CAIXA DE RODA DIANTEIRA ESQUERDA DANIFICADA;  
PAINEL DIANTEIRO DANIFICADO;**

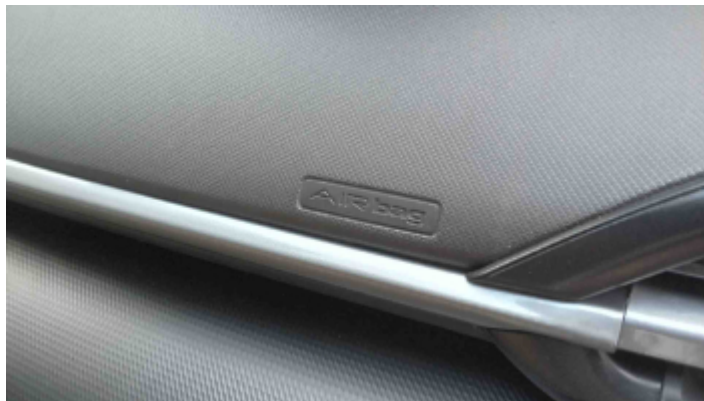
Foto Air Bag

**\*\*\* AIRBAG MOTORISTA E PASSAGEIRO DEFLAGRADOS \*\*\***

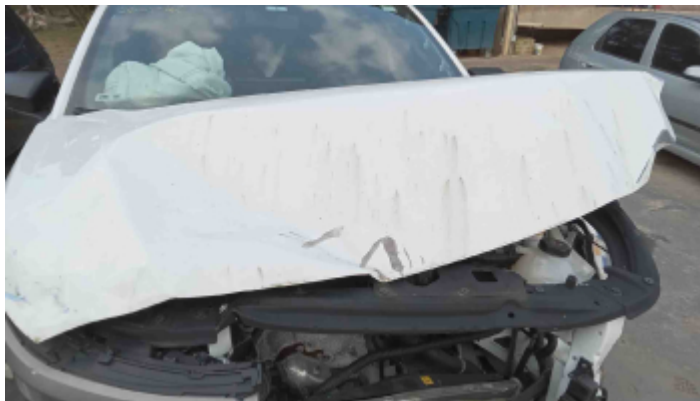
Foto Avaria Capô

| Capo | Farol D. Esquerdo | Farol D. Direito | Grade | Gravação Para-brisa | Para-brisa |
|---|---|---|---|---|---|
| Com Danos | Com Danos | Com Danos | Com Danos | Sem Danos | Com Danos |

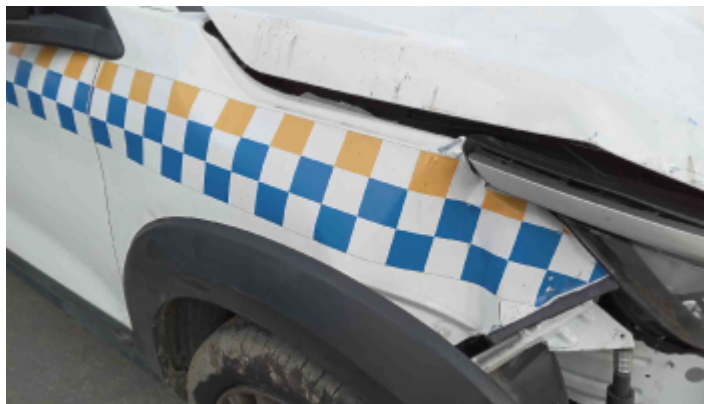
Foto Avaria Pára-Lama Direito

| Caixa de Roda Dianteira Com Danos | Caixa de Roda Traseira Direita Sem Danos | Lateral Traseira Direita Sem Danos | Painel Inferior Direito Sem Danos | Paralama Dianteiro Direito Com Danos | |

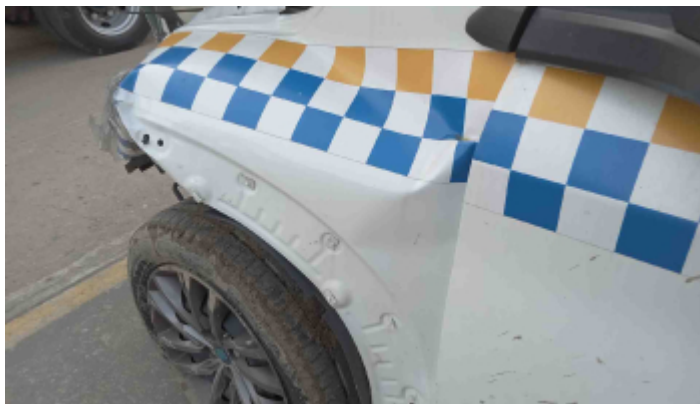
Foto Avaria Pára-Lama Esquerdo

| Sem Danos | Com Danos | Com Danos | Sem Danos | Pneu Ruim | |

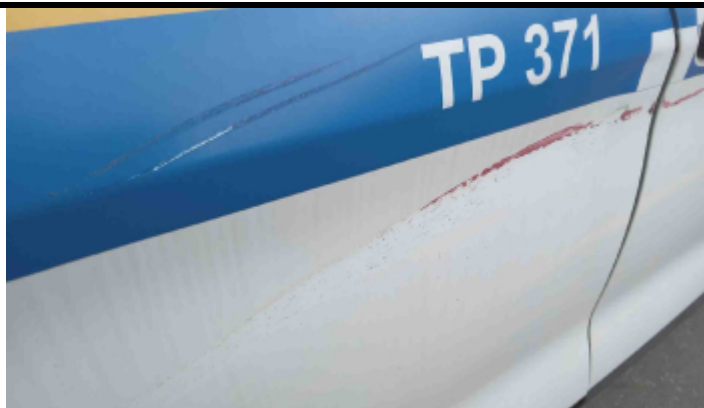
Foto Avaria Porta Direita Traseira

| Com Danos | Com Danos | Pneu Ruim | Pneu Ruim | | |
