Cliente  
**VIP LEILÕES GESTÃO E LOGÍSTICA**

| PKV7E03 | 9BFZB55S0J8672335 | 9BFZB55S0J8672335 | FORD ECOSPORT FSL 15 | |

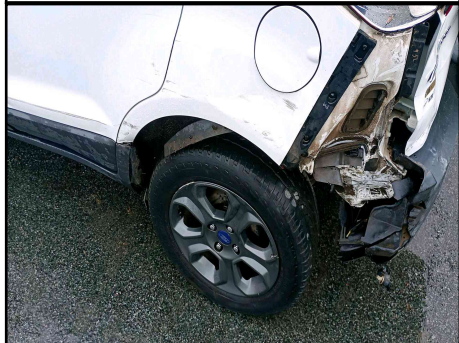
**CAIXA DE RODA TRASEIRA ESQUERDA - DANIFICADO(A) / COLUMNA C ESQUERDA - DANIFICADO(A)**

| CAIXA DE RODA TRASEIRA ESQUERDA | | DANIFICADO(A) |
