Cliente  
**CARBUY AUTOMOTIVE BUSINESS LTDA**

## DADOS DO VEÍCULO

| 2020 | 2021 | | FIAT/UNO ATTRACTIVE 1.0 | BRANCA |

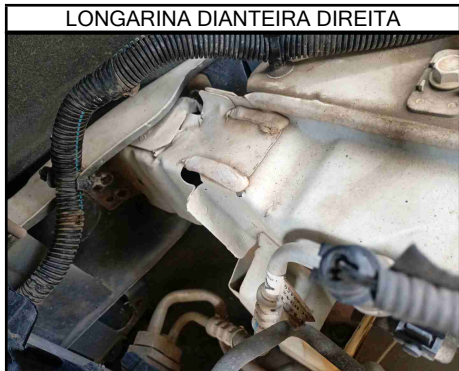
LONGARINA DIANTEIRA DIREITA

| LONGARINA DIANTEIRA PASSAGEIRO | | LEVES DANOS/REPAROS |

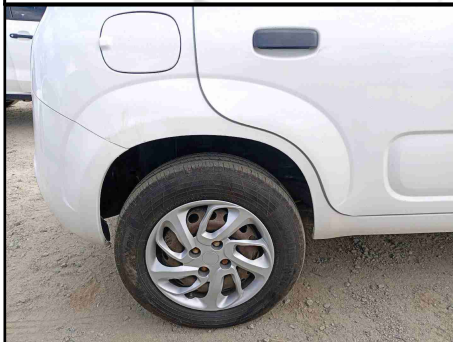
CAIXAS DE RODA TRASEIRA DIREITA

| CAIXA DE RODA TRASEIRA DIREITA | | LEVES DANOS/REPAROS |

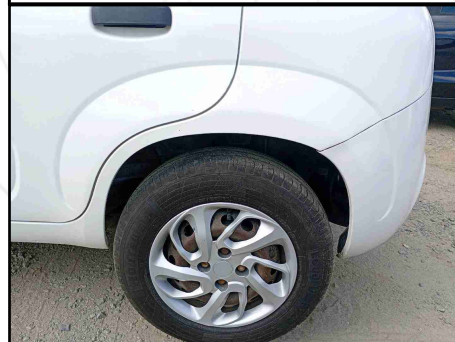
CAIXAS DE RODA TRASEIRA ESQUERDA

| CAIXA DE RODA TRASEIRA ESQUERDA | | LEVES DANOS/REPAROS |

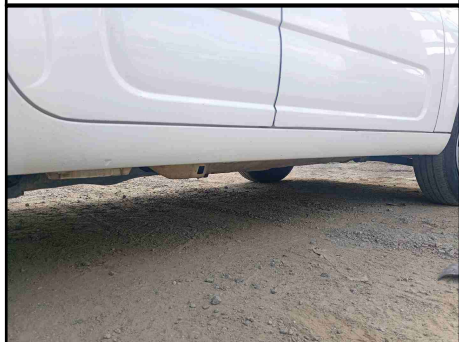
CAIXAS DE AR - SOLEIRA DIREITA

| CAIXA DE AR / SOLEIRA DIREITA | | LEVES DANOS/REPAROS |

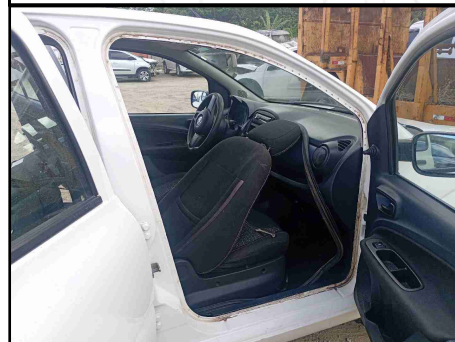
COLUNA A-B DIREITA

| COLUNA A-B PASSAGEIRO | | LEVES DANOS/REPAROS |

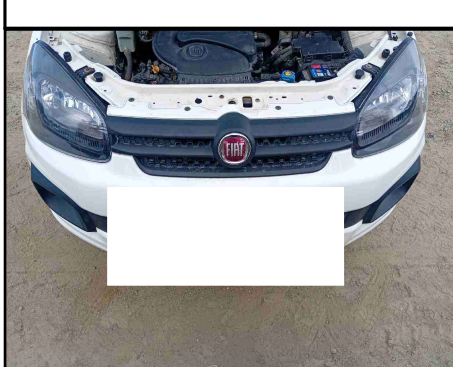
| PAINEL DIANTEIRO SUPERIOR | | LEVES DANOS/REPAROS |

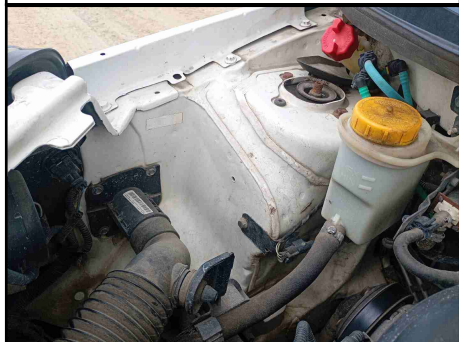
CAIXAS DE RODA DIANTEIRA DIREITA

| CAIXA DE RODA DIANTEIRA DIREITA | | GRAVES DANOS/REPAROS |

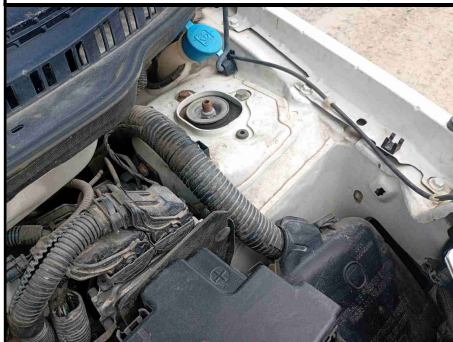
CAIXAS DE RODA DIANTEIRA ESQUERDA

| CAIXA DE RODA DIANTEIRA ESQUERDA | | GRAVES DANOS/REPAROS |

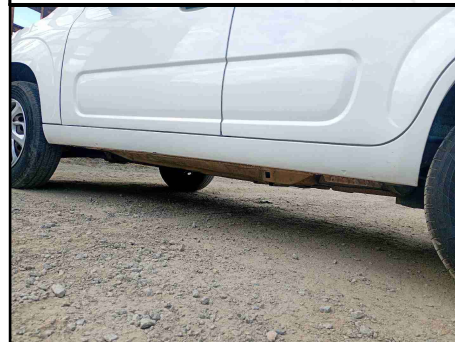
CAIXAS DE AR - SOLEIRA ESQUERDA

| CAIXA DE AR / SOLEIRA ESQUERDA | | LEVES DANOS/REPAROS |

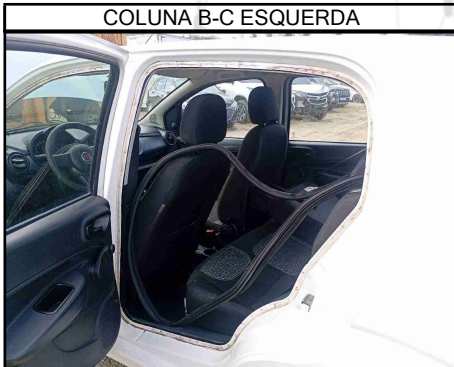
COLUNA B-C ESQUERDA

| COLUNA B-C MOTORISTA | | LEVES DANOS/REPAROS |
