Cliente
CARBUY AUTOMOTIVE BUSINESS LTDA

DADOS DO VEÍCULO

PLACA	CHASSI	CHASSI BIN	MARCA/MODELO VOLKSWAGEN GOL 1.0	COR BRANCA
ANO FABRICAÇÃO 2010	ANO MODELO 2010	MOTOR BIN	MOTOR OBSERVADO	RENAVAM
COMBUSTÍVEL ALCO/GASOL			KILOMETRAGEM 164863	
CIDADE VISTORIA PAULISTA	ESTADO VISTORIA PE	UF VISTORIA PE	PATIO VISTORIA

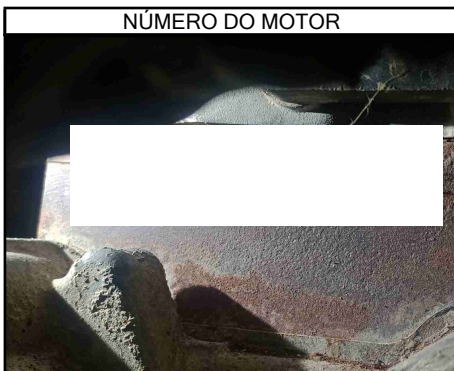
NÚMERO DO MOTOR

CONDIÇÃO NUMERAÇÃO DO MOTOR

ESTADO INICIAL DE CORROSÃO
CONDIÇÃO NUMERAÇÃO DO CHASSI

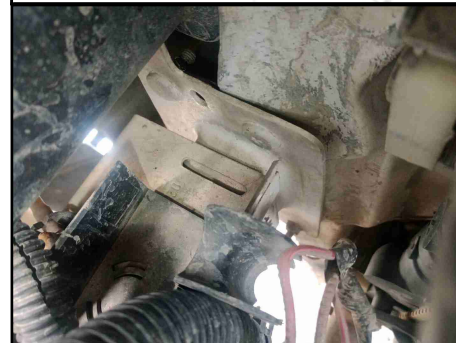
LONGARINA DIANTEIRA ESQUERDA

LONGARINA DIANTEIRA MOTORISTA	 	LEVES DANOS/REPAROS
LONGARINA DIANTEIRA PASSAGEIRO

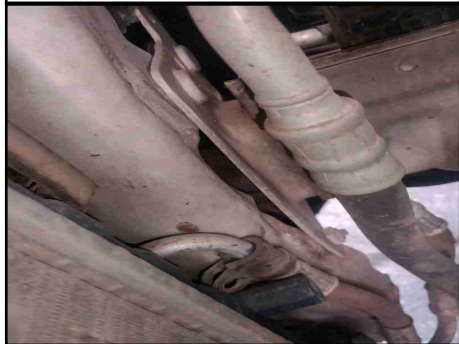
LONGARINA DIANTEIRA DIREITA

LEVES DANOS/REPAROS
LONGARINA TRASEIRA MOTORISTA	 	
LONGARINA TRASEIRA PASSAGEIRO

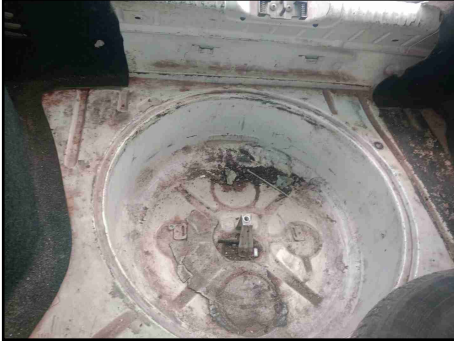
CAIXA DE ESTEPE - PAINEL TRASEIRO

LEVES DANOS/REPAROS
PAINEL DIANTEIRO SUPERIOR

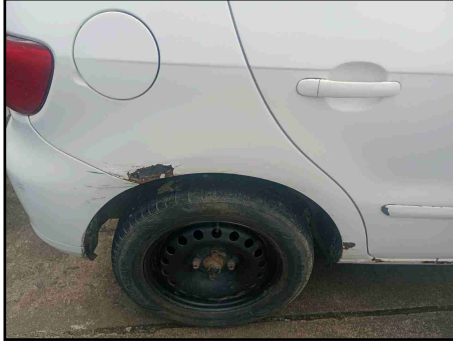
CAIXAS DE RODA TRASEIRA DIREITA

LEVES DANOS/REPAROS
CAIXA DE RODA TRASEIRA ESQUERDA

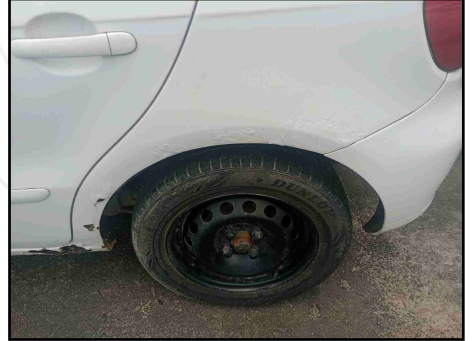
CAIXAS DE RODA TRASEIRA ESQUERDA

LEVES DANOS/REPAROS
CAIXA DE ESTEPE - PAINEL TRASEIRO

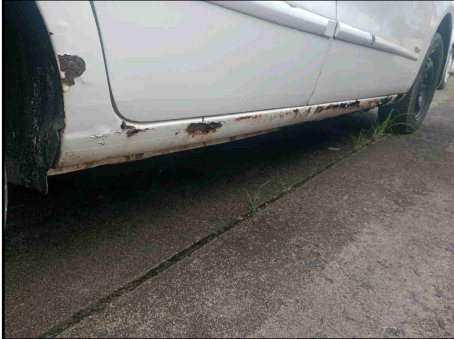
CAIXAS DE AR - SOLEIRA DIREITA

GRAVES DANOS/REPAROS

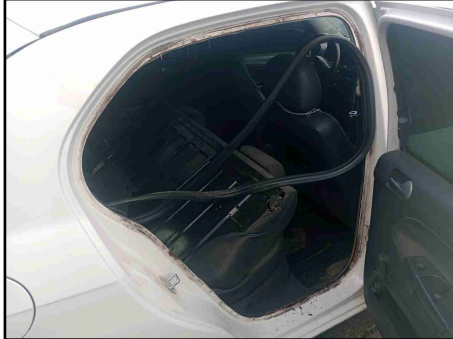
COLUNA B-C DIREITA

GRAVES DANOS/REPAROS

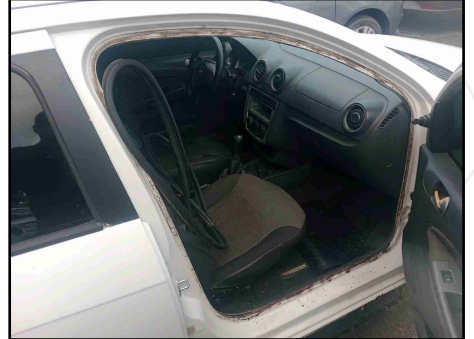
COLUNA A-B DIREITA

GRAVES DANOS/REPAROS
COLUNA B-C PASSAGEIRO

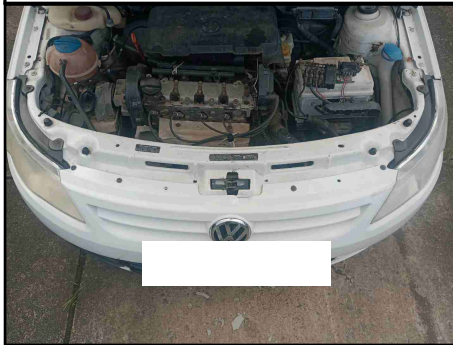
PAINEL DIANTEIRO SUPERIOR

GRAVES DANOS/REPAROS
CAIXA DE AR / SOLEIRA ESQUERDA

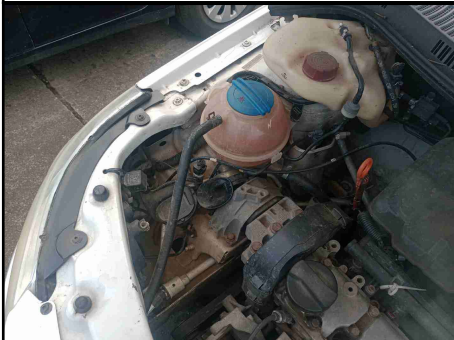
CAIXAS DE RODA DIANTEIRA DIREITA

LEVES DANOS/REPAROS
CAIXA DE RODA DIANTEIRA ESQUERDA

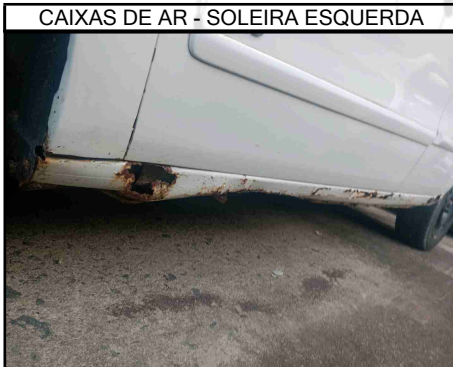
CAIXAS DE AR - SOLEIRA ESQUERDA

GRAVES DANOS/REPAROS
CAIXA DE AR / SOLEIRA DIREITA

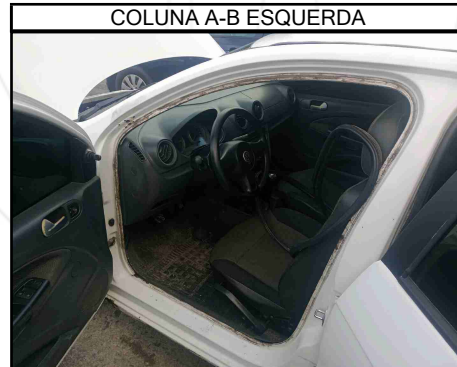
COLUNA A-B ESQUERDA

GRAVES DANOS/REPAROS
COLUNA B-C MOTORISTA

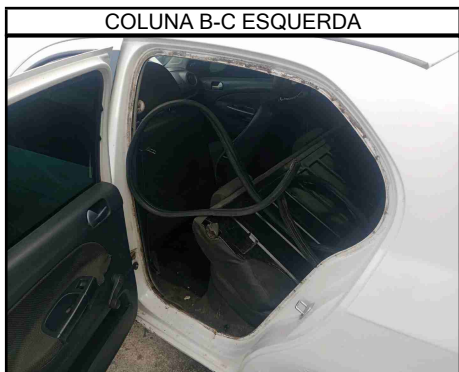
COLUNA B-C ESQUERDA

GRAVES DANOS/REPAROS
COLUNA A-B PASSAGEIRO

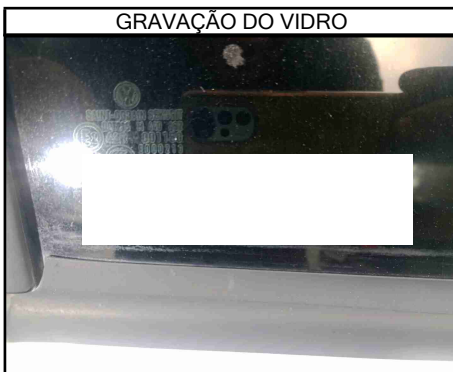
GRAVAÇÃO DO VIDRO

ASSAOLHO CENTRAL AVARIADO/DANIFICADO
 VIDRO TRASEIRO ESQUERDO SEM GRAVAÇÃO DE CHASSI
 VIDRO DIANTEIRO DIREITO E ESQUERDO SEM GRAVAÇÃO DE CHASSI
 CAIXA DE ESTEPE - PAINEL TRASEIRO LEVES DANOS/REPAROS
 CAIXAS DE AR - SOLEIRA DIREITA GRAVES DANOS/REPAROS
 CAIXAS DE AR - SOLEIRA ESQUERDA GRAVES DANOS/REPAROS
 CAIXAS DE RODA DIANTEIRA DIREITA LEVES DANOS/REPAROS
 CAIXAS DE RODA DIANTEIRA ESQUERDA LEVES DANOS/REPAROS
 CAIXAS DE RODA TRASEIRA DIREITA LEVES DANOS/REPAROS
 CAIXAS DE RODA TRASEIRA ESQUERDA LEVES DANOS/REPAROS
 COLUNA A-B DIREITA GRAVES DANOS/REPAROS
 COLUNA A-B ESQUERDA GRAVES DANOS/REPAROS
 COLUNA B-C DIREITA GRAVES DANOS/REPAROS
 COLUNA B-C ESQUERDA GRAVES DANOS/REPAROS
 LONGARINA DIANTEIRA DIREITA LEVES DANOS/REPAROS
 LONGARINA DIANTEIRA ESQUERDA LEVES DANOS/REPAROS
 PAINEL DIANTEIRO SUPERIOR GRAVES DANOS/REPAROS
 NÚMERO DO MOTOR ESTADO INICIAL DE CORROSÃO
 ETIQUETA ETA COLUNA B DIREITA DANIFICADA
