| Dt. Pedido: | 14/08/2026 | Dt. Vistoria: | 18/08/2026 |

| I - Dados do Veículo | | | | STATUS AVARIAS: | |
|---|---|---|---|---|---|
| Placa: | SPB4D33 | Marca: | HONDA | Modelo: | CB 650 (R E-CLUTCH) |
| Chassi: | 9C2RH0600TR000496 | Motor: | RH06E0T000523 | Cor: | Azul |

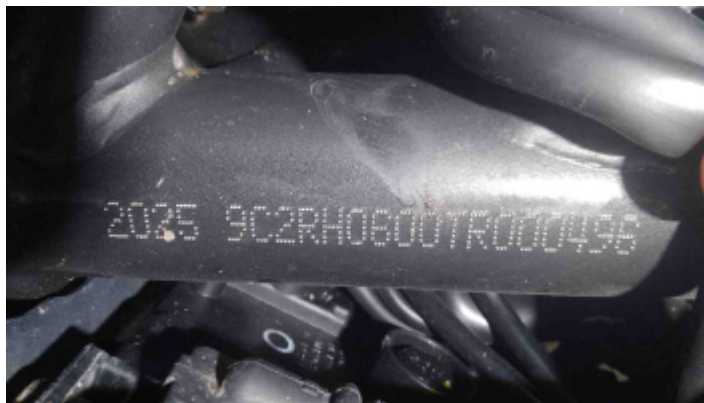
Foto da gravação do chassi : 9C2RH0600TR000495

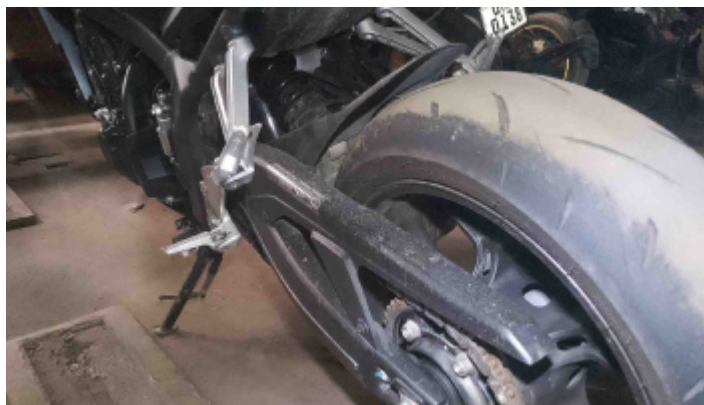
| VIII - Comentários |
|---|
| MOTICLETA POSSUI DANOS:<br>RABETA TRASEIRA;<br>BLOCO DO MOTOR;<br>GUIDAO DANIFICADO;<br>CARENAGEM LATERAL;<br>ESCAPAMENTO;<br>TANQUE; |

Foto Avaria Banco

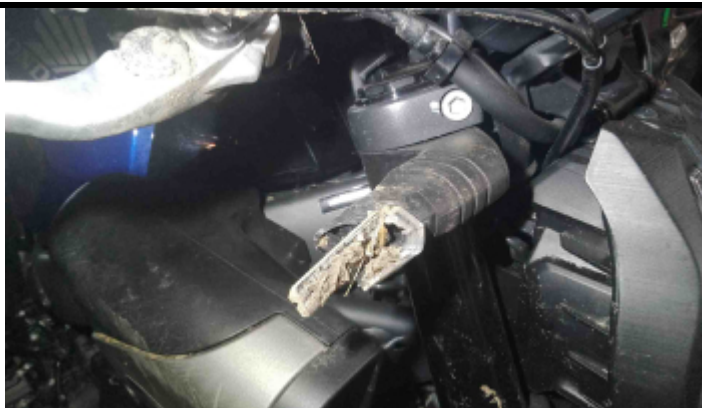
Foto Avaria Tanque
