Cliente  
**CARBUY AUTOMOTIVE BUSINESS LTDA**

**DADOS DO VEÍCULO**

| | | | <b>VW/VOYAGE 1.0</b> | |

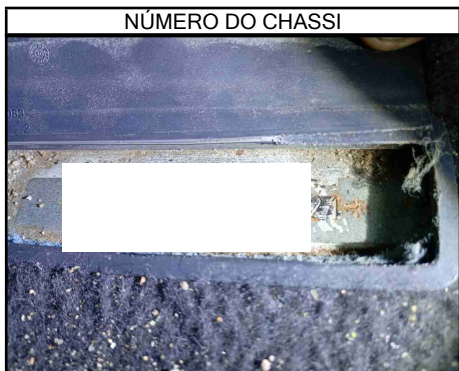
NÚMERO DO CHASSI

| CONDIÇÃO NUMERAÇÃO DO CHASSI | | ESTADO INICIAL DE CORROSÃO |

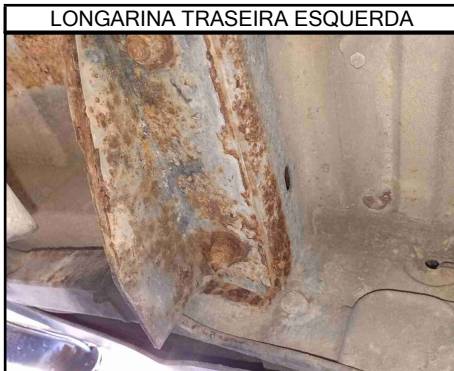
LONGARINA TRASEIRA ESQUERDA

| LONGARINA TRASEIRA MOTORISTA | | GRAVES DANOS/REPAROS |

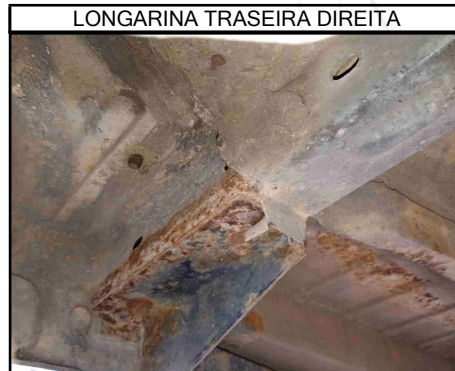
LONGARINA TRASEIRA DIREITA

| LONGARINA TRASEIRA PASSAGEIRO | | GRAVES DANOS/REPAROS |

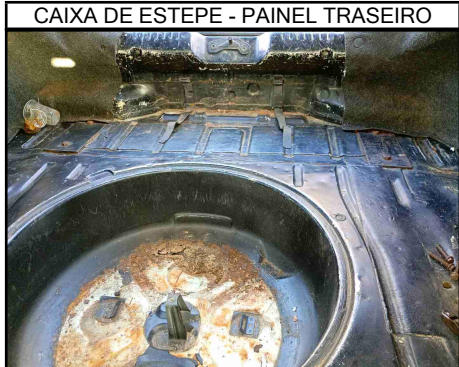
| CAIXA DE ESTEPE - PAINEL TRASEIRO | | GRAVES DANOS/REPAROS |

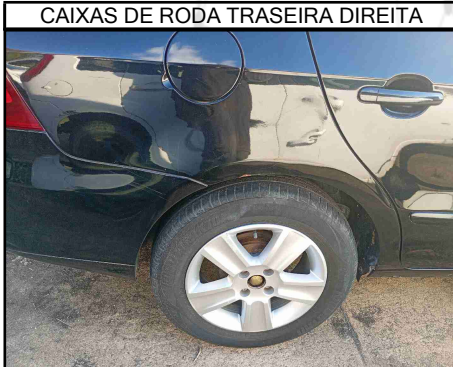
CAIXAS DE RODA TRASEIRA DIREITA

| CAIXA DE RODA TRASEIRA DIREITA | | LEVES DANOS/REPAROS |

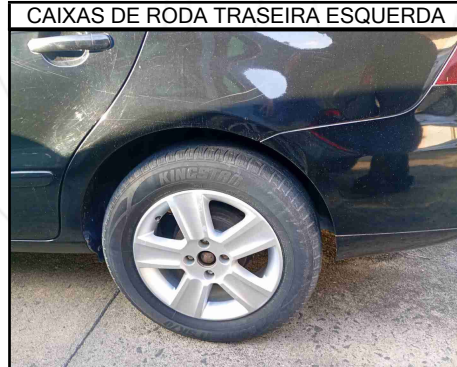
CAIXAS DE RODA TRASEIRA ESQUERDA

| CAIXA DE RODA TRASEIRA ESQUERDA | | LEVES DANOS/REPAROS |

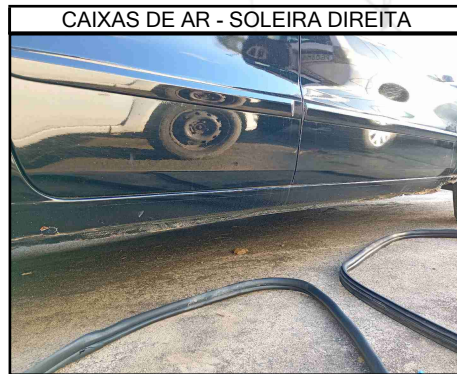
CAIXAS DE AR - SOLEIRA DIREITA

| CAIXA DE AR / SOLEIRA DIREITA | | GRAVES DANOS/REPAROS |

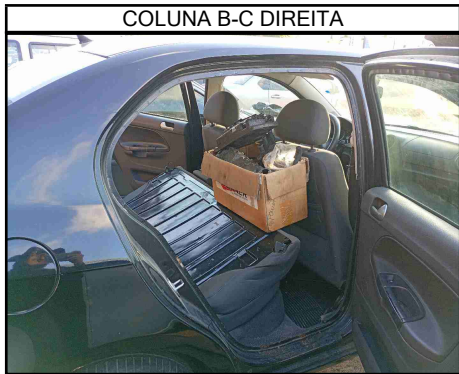
COLUNA B-C DIREITA

| COLUNA B-C PASSAGEIRO | | LEVES DANOS/REPAROS |

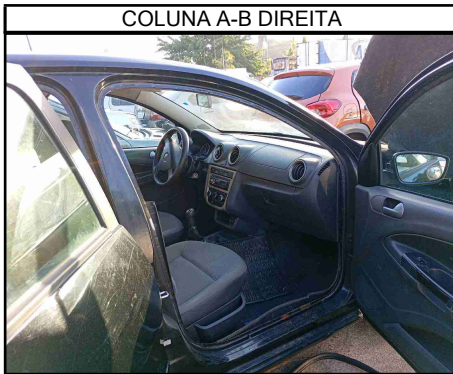
COLUNA A-B DIREITA

| COLUNA A-B PASSAGEIRO | | LEVES DANOS/REPAROS |

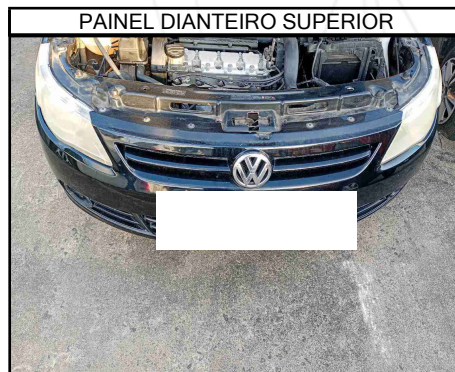
**PAINEL DIANTEIRO SUPERIOR**

| PAINEL DIANTEIRO SUPERIOR | | LEVES DANOS/REPAROS |

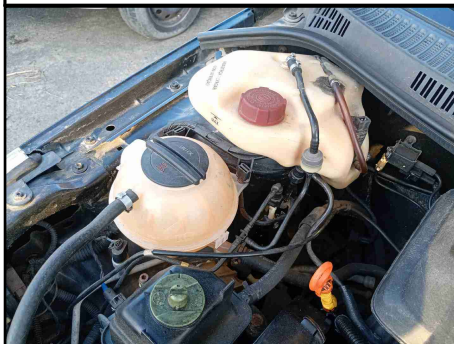
**CAIXAS DE RODA DIANTEIRA DIREITA**

| CAIXA DE RODA DIANTEIRA DIREITA | | LEVES DANOS/REPAROS |

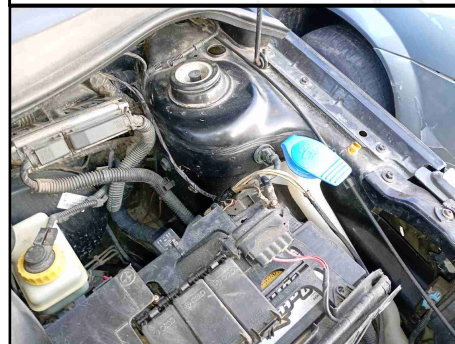
**CAIXAS DE RODA DIANTEIRA ESQUERDA**

| CAIXA DE RODA DIANTEIRA ESQUERDA | | LEVES DANOS/REPAROS |

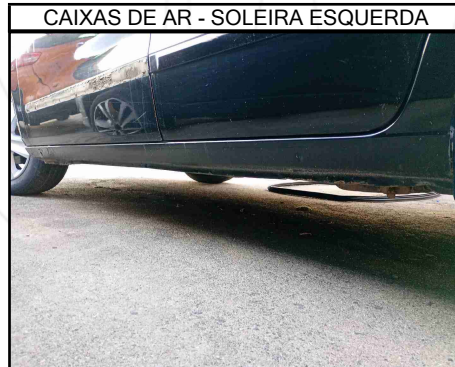
CAIXAS DE AR - SOLEIRA ESQUERDA

| CAIXA DE AR / SOLEIRA ESQUERDA | | LEVES DANOS/REPAROS |

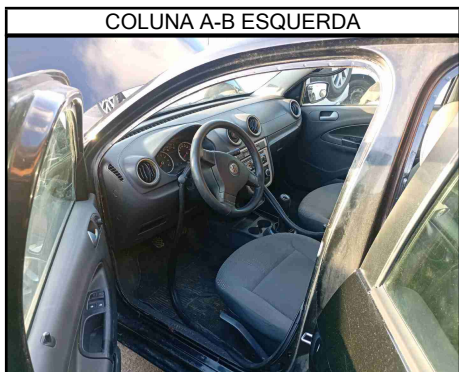
COLUNA A-B ESQUERDA

| COLUNA A-B MOTORISTA | | LEVES DANOS/REPAROS |

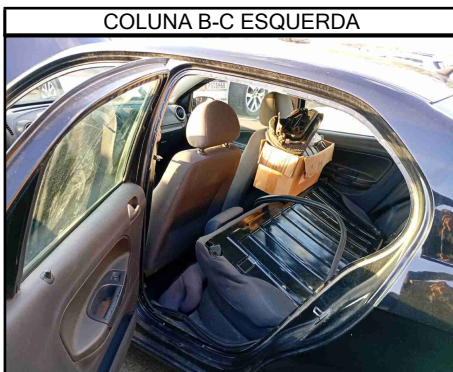
COLUNA B-C ESQUERDA

| COLUNA B-C MOTORISTA | | LEVES DANOS/REPAROS |
