Cliente  
**ALLIANZ SEGUROS S/A**

| PLACA<br><b>RST5C69</b> | CHASSI<br><b>9BWCH6CH7TP031841</b> | CHASSI BIN<br><b>9BWCH6CH7TP031841</b> | MARCA/MODELO<br><b>VW/NIVUS HL TSI</b> | |

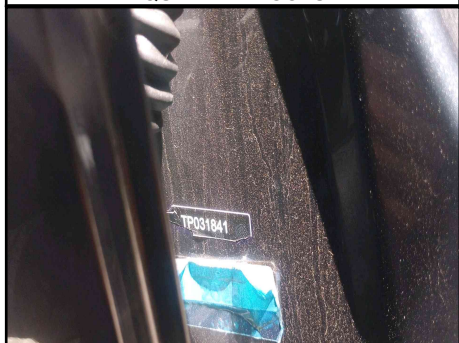
**ETIQUETA ETA COLUNA**

| ETIQUETA ETA DA COLUNA | | <b>DANIFICADA</b> |

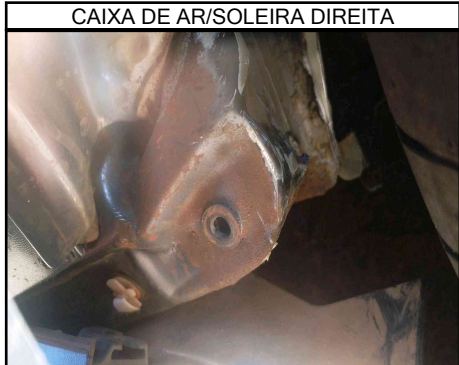
CAIXA DE AR/SOLEIRA DIREITA

| CAIXA DE AR DIREITA | | DANIFICADO(A) |

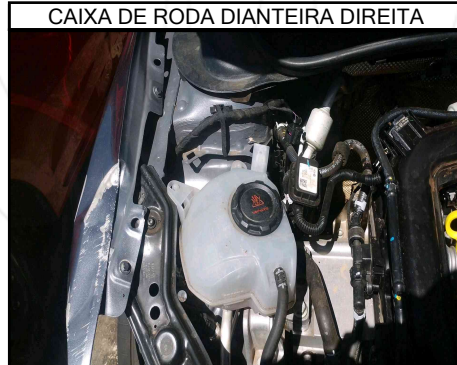
| CAIXA DE RODA DIANTEIRA DIREITA | | DANIFICADO(A) |

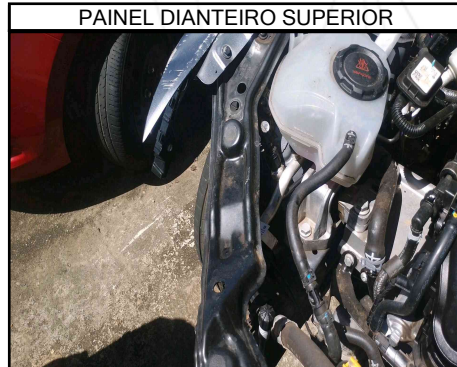
| PAINEL DIANTEIRO SUPERIOR | | DANIFICADO(A) |

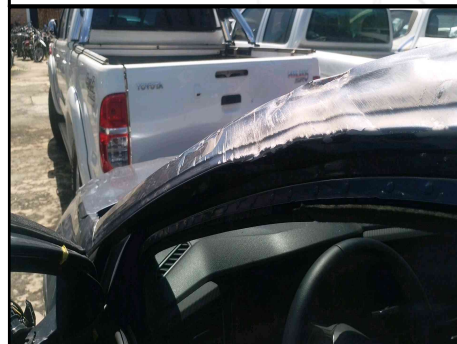
| COLUNA A ESQUERDA | | DANIFICADO(A) |

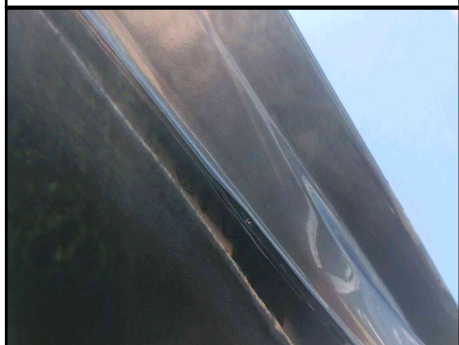
| COLUNA CENTRAL ESQUERDA | | DANIFICADO(A) |

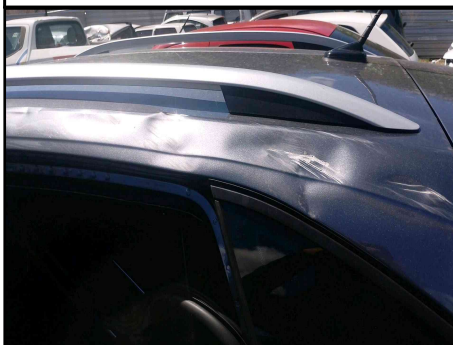
| COLUNA C ESQUERDA | | DANIFICADO(A) |

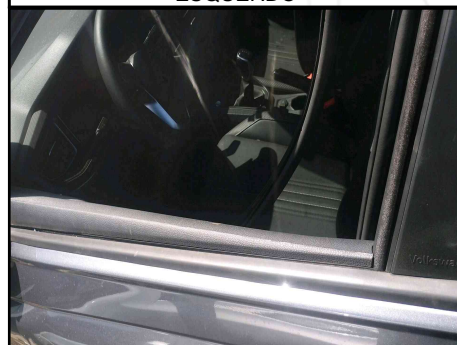
GRAVAÇÃO VIDRO DIANTEIRO  
ESQUERDO

| GRAVAÇÃO DO VIDRO DIANTEIRO ESQUERDO | | <b>DANIFICADO(A)</b> |
