**BANCO ITAÚ**  
PLENAVER VISTORIA VEICULAR  
CNPJ: 22.749.502/0001-52  
(11) 5031-4102

Data: 11/09/2025

Estado: Pernambuco Código MOLICAR: 04003080-5 RENAULT SANDERO AUTHENTIQUE 1.0 12V SCe 4p Eta./Gas. Ano Fabricação: 2018 Ano Modelo: 2019 Passageiros: 5 Peso em ordem de marcha(kg): 1011 Potência Máxima: 79 CV

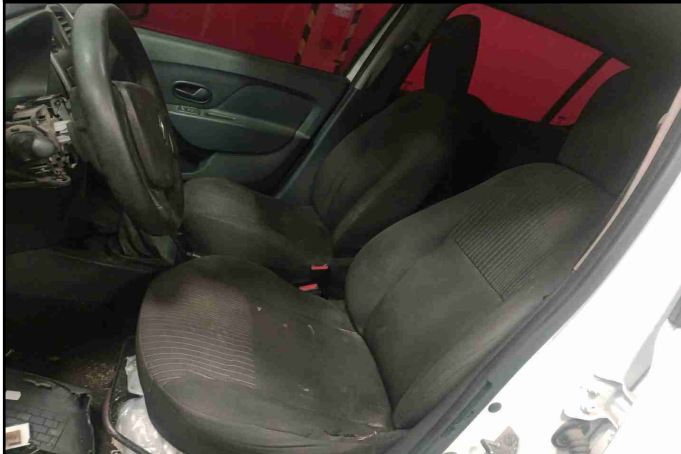
**ESTOFAMENTO DIANTEIRO**

| ESTOFADO | Ruim |

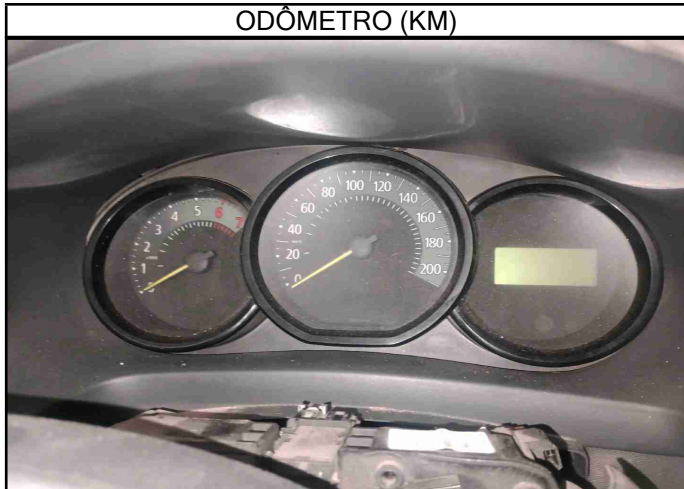
ODÔMETRO (KM)

CAIXA DE AR COM PEQUENA AVARIA / ASSOALHO PORTA MALAS COM PEQUENA AVARIA / NÃO FOI POSSÍVEL A COLETA DO KM, POIS O VEÍCULO ESTÁ SEM CHAVES / VEÍCULO POSSUI GNV / PAINEL TRASEIRO AVARIADO

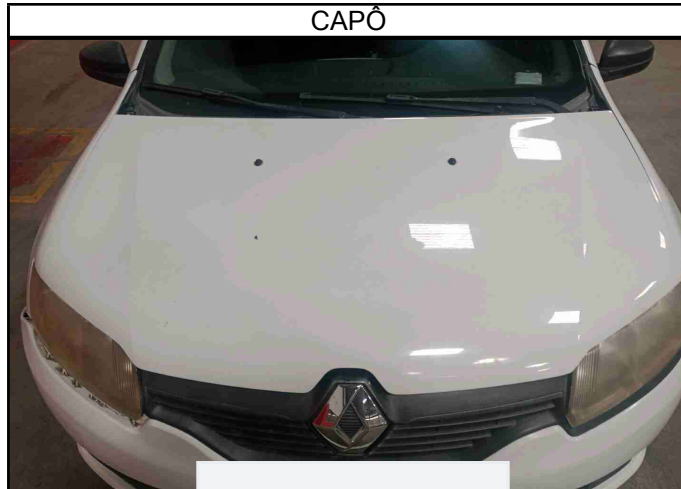
CAPO

| <b>CAPÔ</b> | Danificado Reparável |

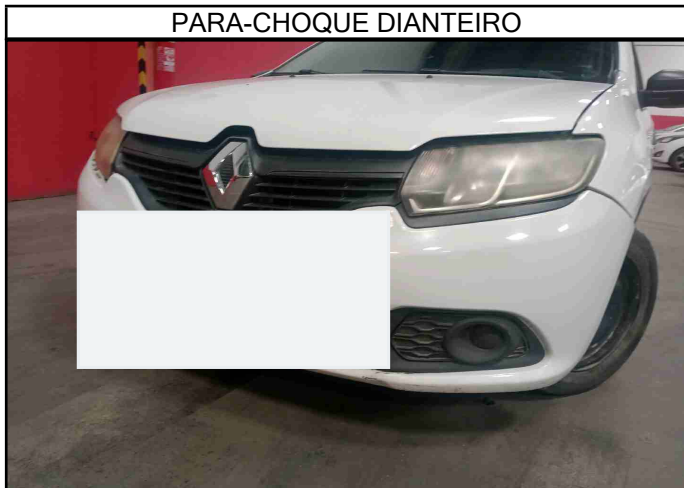
PARA-CHOQUE DIANTEIRO

| <b>PARA-CHOQUE DIANTEIRO</b> | Danificado Reparável |

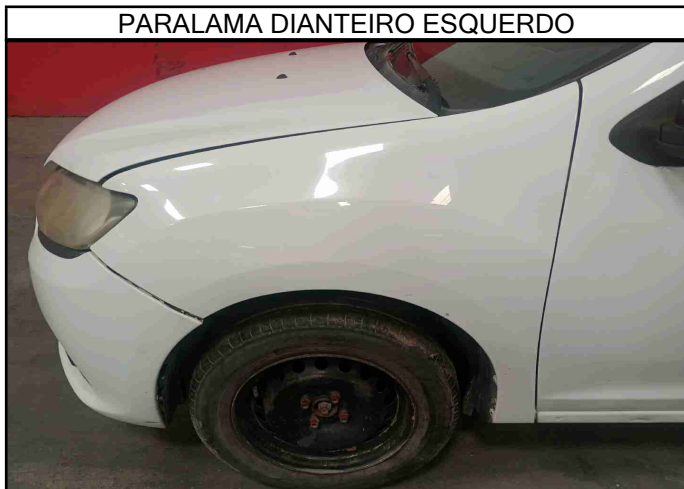
| PARALAMA DIANTEIRO ESQUERDO | Danificado Reparável |

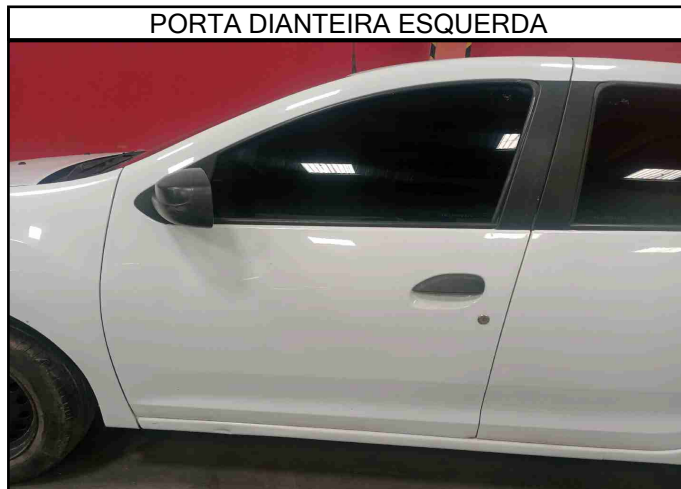
| PORTA DIANTEIRA ESQUERDA | Danificado Reparável |

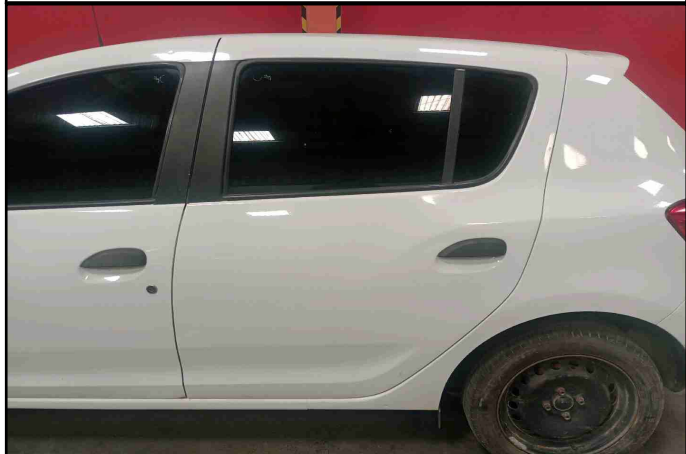
| PORTA TRASEIRA ESQUERDA | Danificado Reparável |

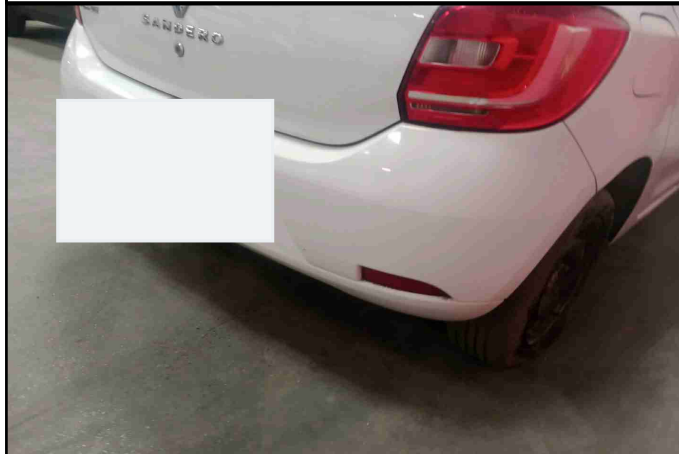
PARA-CHOQUE TRASEIRO

| <b>PARA-CHOQUE TRASEIRO</b> | Danificado Reparável |

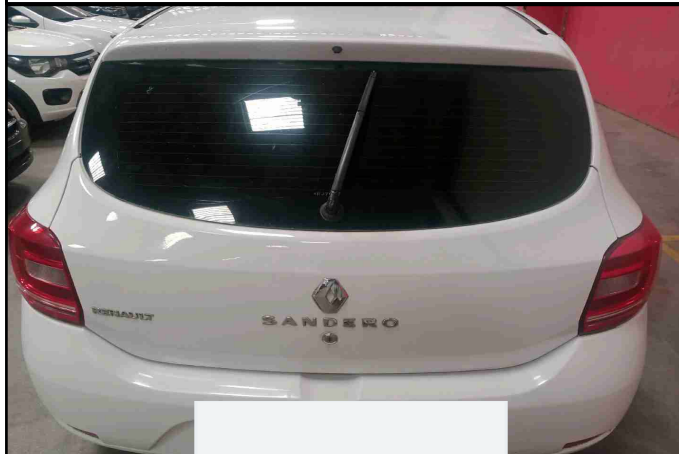
PORTA MALAS

| <b>PORTA MALAS</b> | Danificado Reparável |

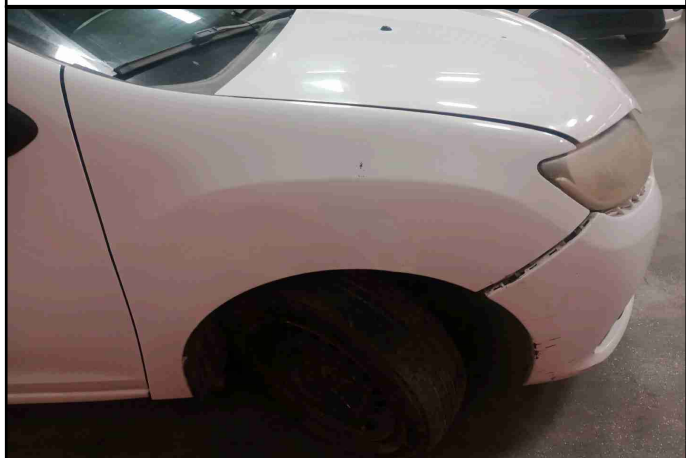
PARALAMA DIANTEIRA DIREITA

| PARALAMA DIANTEIRO DIREITA | Danificado Reparável |

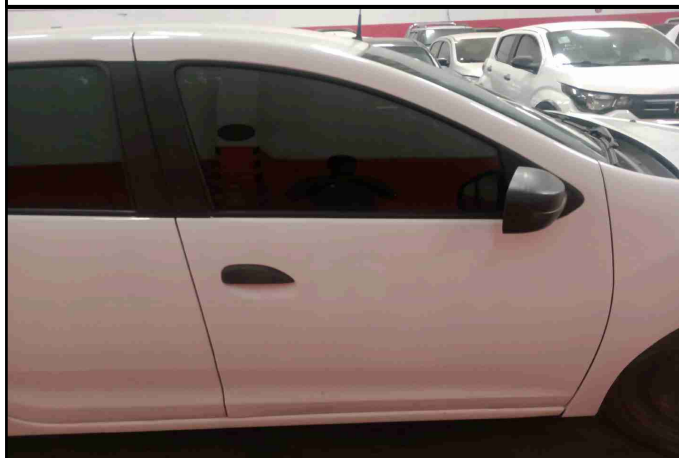
| PORTA DIANTEIRA DIREITA | Danificado Reparável |

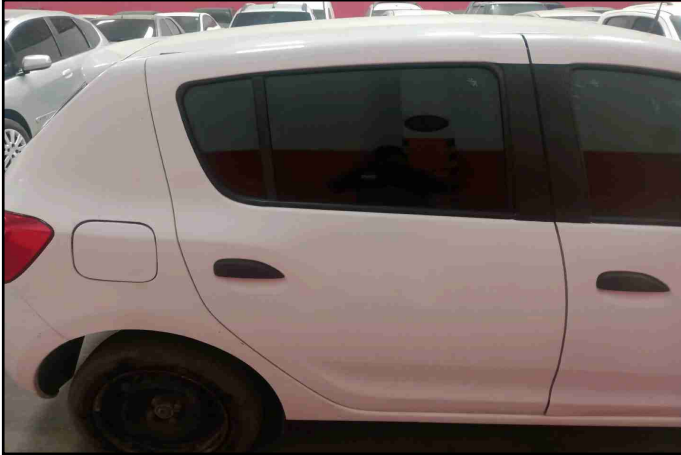
| PORTA TRASEIRA DIREITA | Danificado Reparável |

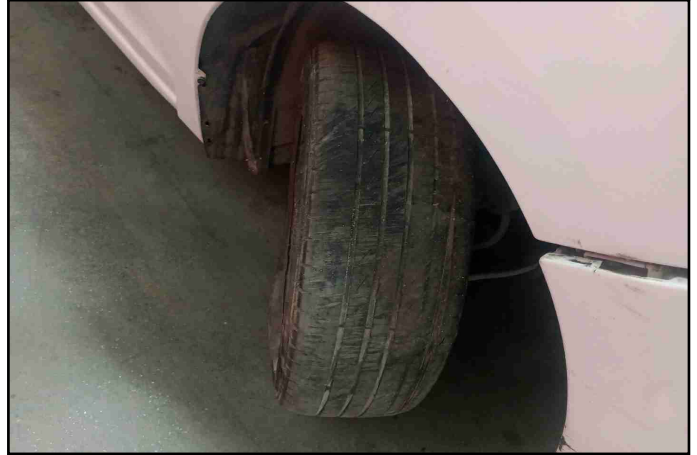
| PNEU DIANTEIRO DIREITO | Necessário a Troca |

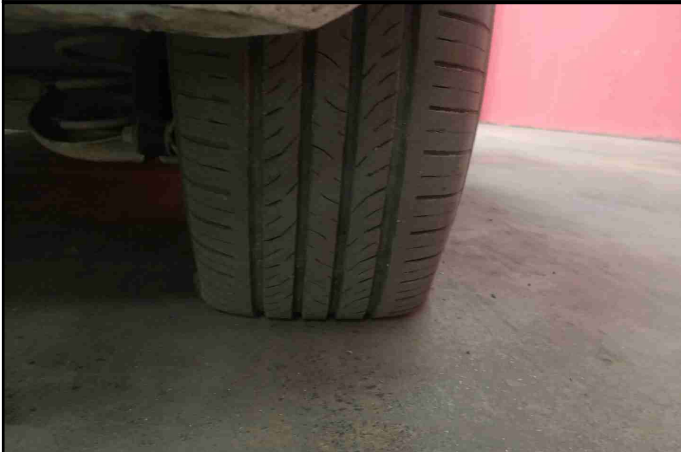
| PNEU TRASEIRO DIREITO | Necessário a Troca |

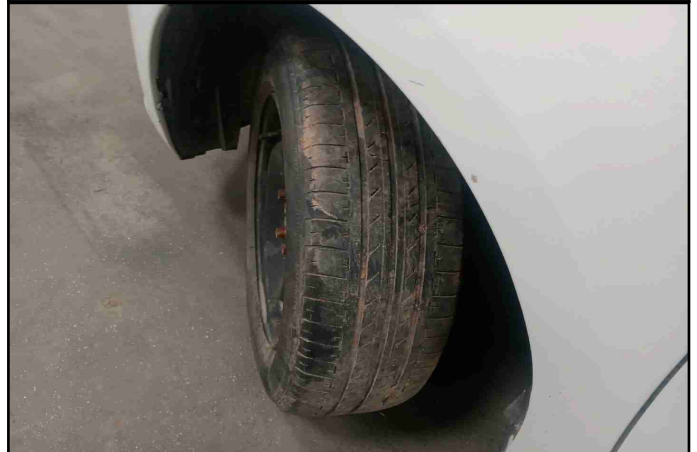
| PNEU DIANTEIRO ESQUERDO | Necessário a Troca |

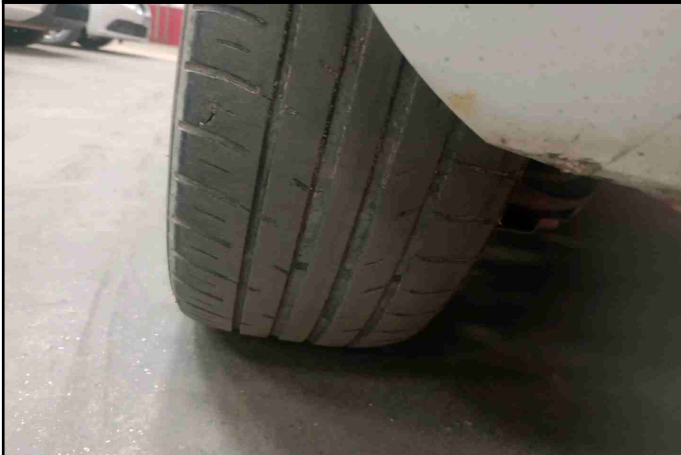
| PNEU TRASEIRO ESQUERDO | Necessário a Troca |

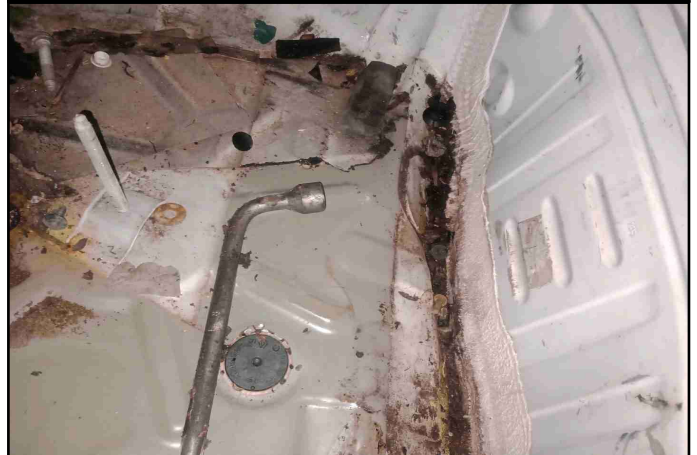
| RODA ESTEPE | Necessita de Troca |

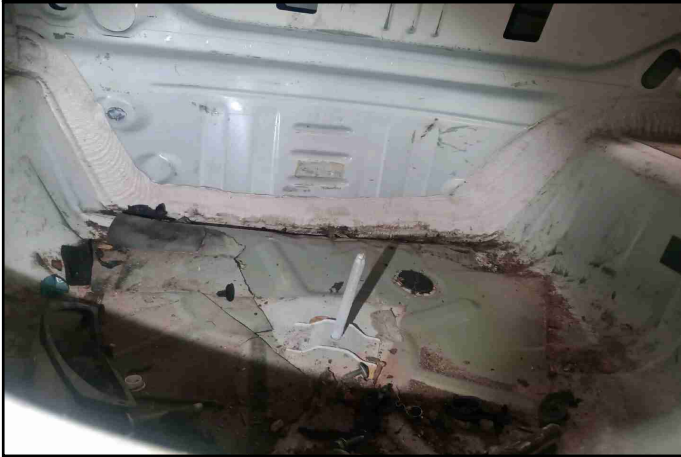
| ASSOALHO DO PORTA MALAS | Danificado |

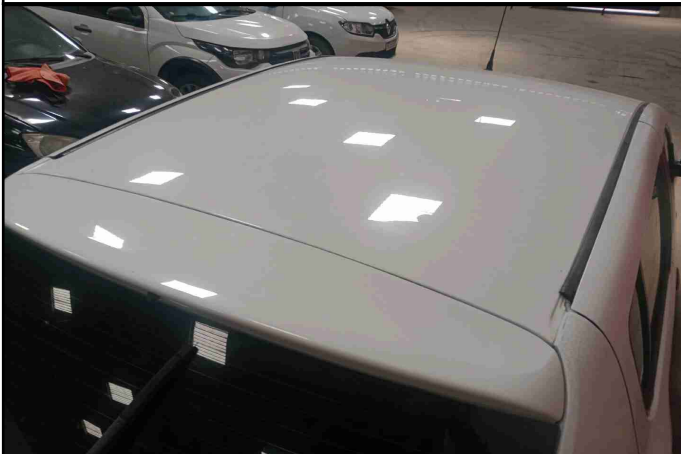
| TETO | Danificado Reparável |
