Cliente: **CARBUY AUTOMOTIVE BUSINESS LTDA**CPF / CNPJ: **35.626.178/0001-27**Dt. Pedido: **02/08/2026**Dt. Vistoria: **31/08/2026**Dt. Baixa: **01/09/2026**Local: **CARBUY**

Placa: **GCR4B08** Marca: **FIAT** Modelo: **IDEA (ATTRACTIVE 1.4 8v(Flex))** Cód. Molicar: **01507327-0**  
Chassi: **9BD135019B2172847** Motor: **178F30110080783** Cor: **Prata** Portas: **4** Ano/Modelo: **2010 / 2011**  
Chassi BIN: **9BD135019B2172847** Motor BIN: **178F30110080783** Cor BIN: **PRATA** Combustível BIN: **ALCOOL/GASOLINA**  
Câmbio: **MANUAL** Combustível: **Alcool/Gasolina** Renavam: **00279950870** KM: **194734** Cód. Fipe: **001328-5**

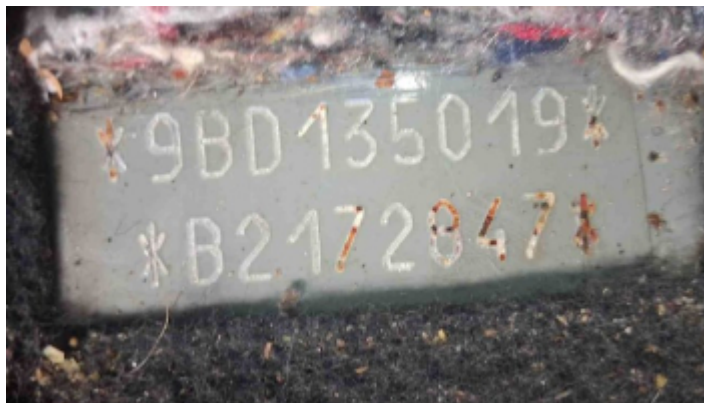
1.2.1 - Dentro dos padrões habituais do fabricante, não apresentado anormalidade.

Foto da gravação do chassi : 9BD135019B2172847

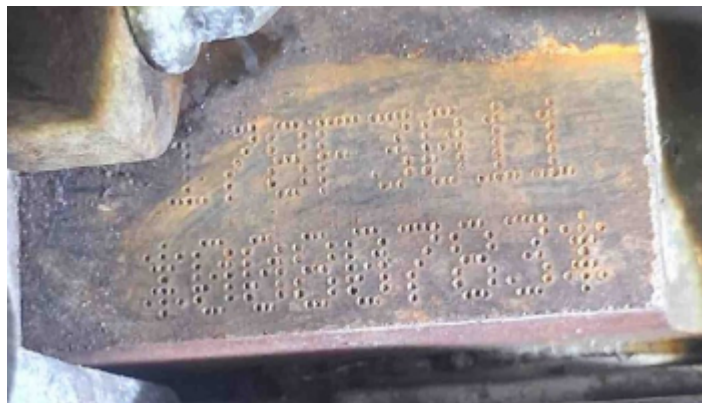
4.2.1 - Dentro dos padrões habituais do fabricante, não apresentado anormalidade.

Foto do número do motor : 178F30110080783

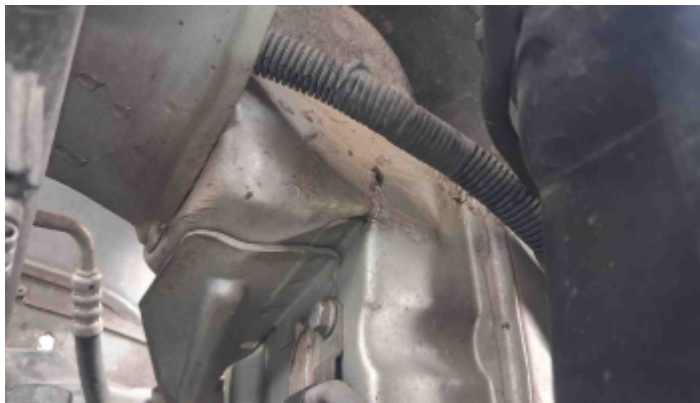
**VEÍCULO APRESENTA DANOS NO CONJUNTO ESTRUTURAL DO MONOBLOCO (PAINEL DIANTEIRO, LONGARINAS DIANTEIRAS, AVARIADOS) NECESSÁRIO LAUDO TÉCNICO DO INMETRO.**

Foto Estrutura Longarina Direita

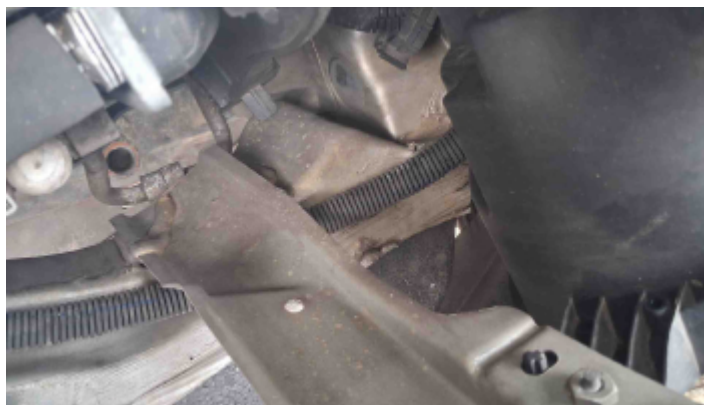
Foto Estrutura Longarina Esquerda

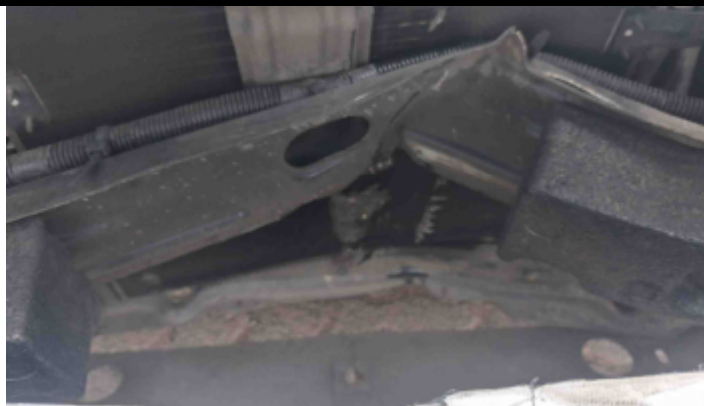
Pára-Choque Dianteiro; Painel/Saia Dianteiro

Foto Avaria Painel/Saia Dianteiro

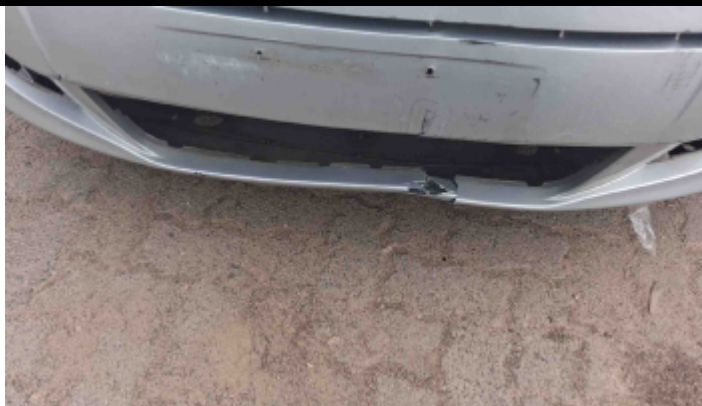
| Limpador de Para-brisa | Coluna Dianteira Direita | Coluna Traseira Direita | Parachoque D | Teto do Veículo | Carenagem Frontal |
|---|---|---|---|---|---|
| Sem Danos | Sem Danos | Sem Danos | Quebrado | Bom | Sem Danos |

Foto Avaria Pára-Choque Dianteiro
