Cliente  
**CARBUY AUTOMOTIVE BUSINESS LTDA**

| | | | <b>RENAULT SANDERO EXPR</b> | |
| <b>2017</b> | <b>2017</b> | | | <b>VERMELHA</b> |

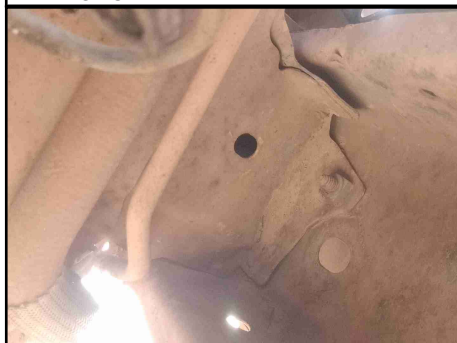
| LONGARINA DIANTEIRA DIREITA | | DANIFICADO(A) |

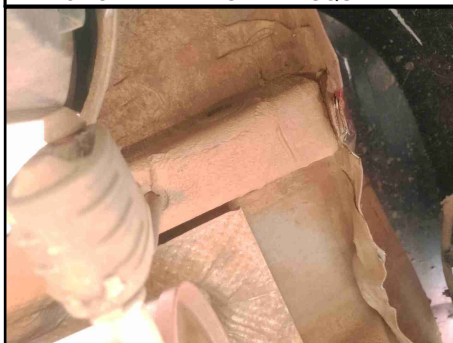
| LONGARINA TRASEIRA ESQUERDA | | DANIFICADO |

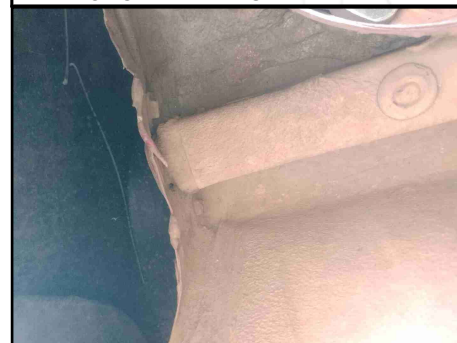
| LONGARINA TRASEIRA DIREITA | | DANIFICADO |

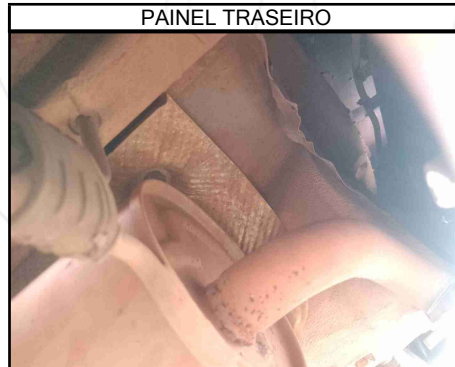
ASSOALHO CENTRAL DIREITO DANIFICADO(A) / ASSOALHO CENTRAL ESQUERDO DANIFICADO(A) / CAIXA DE AR/SOLEIRA DIREITA DANIFICADO(A) / CAIXA DE RODA TRASEIRA ESQUERDA DANIFICADO(A) / GRAVAÇÃO VIDRO PARABRISA DANIFICADO(A) / LONGARINA DIANTEIRA DIREITA DANIFICADO(A) / LONGARINA TRASEIRA DIREITA DANIFICADO / LONGARINA TRASEIRA ESQUERDA DANIFICADO / PAINEL TRASEIRO DANIFICADO

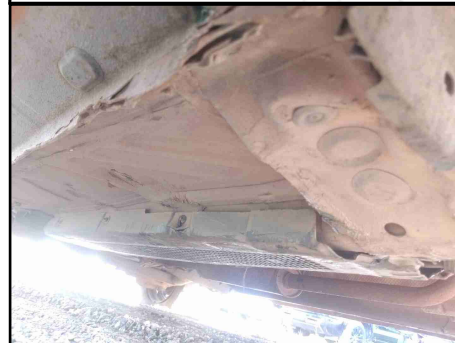
| ASSOALHO CENTRAL DIREITO | | DANIFICADO(A) |

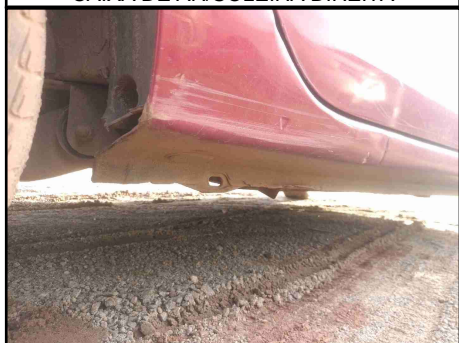
CAIXA DE AR/SOLEIRA DIREITA

| CAIXA DE AR DIREITA | | DANIFICADO(A) |

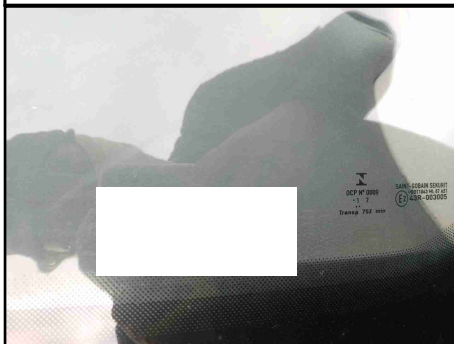
GRAVAÇÃO VIDRO PARABRISA

| GRAVAÇÃO DO VIDRO DO PARA-BRISA | | DANIFICADO(A) |

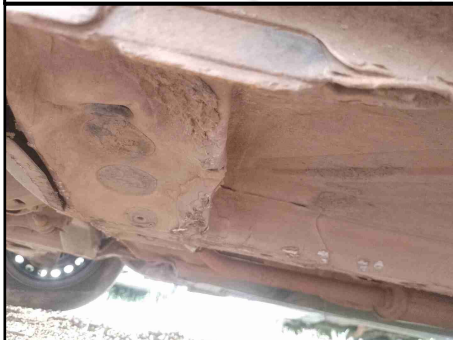
**ASSOALHO CENTRAL ESQUERDO**

| ASSOALHO CENTRAL ESQUERDO | | DANIFICADO(A) |

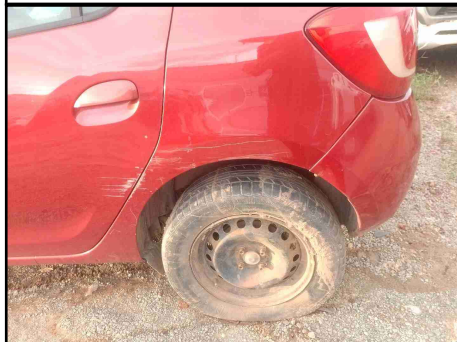
**CAIXA DE RODA TRASEIRA ESQUERDA**

| CAIXA DE RODA TRASEIRA ESQUERDA | | DANIFICADO(A) |
