Cliente  
**BANCO BRADESCO FINANCIAMENTOS S.A.**

#### DADOS DO VEÍCULO

#### Observações:

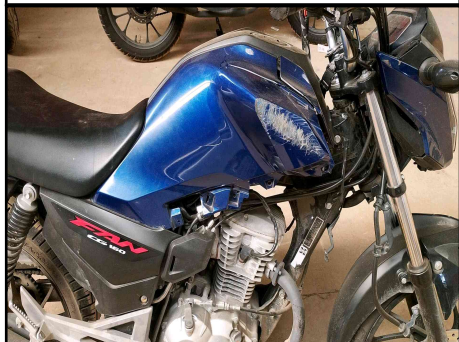
CARENAGEM DIANTEIRA DIREITA

**CARENAGEM DIANTEIRA DIREITA DANIFICADO(A)**  
**CARENAGEM DIANTEIRA ESQUERDA DANIFICADO(A)**

| CARENAGEM DIREITA | | DANIFICADO(A) |

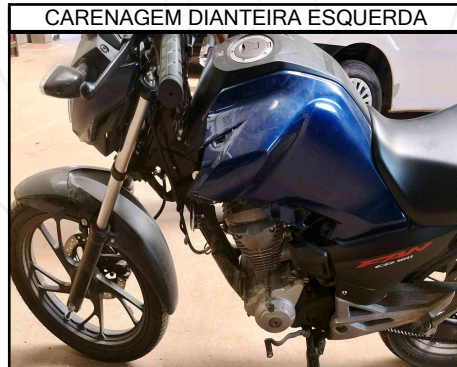
CARENAGEM DIANTEIRA ESQUERDA

| CARENAGEM ESQUERDA | | DANIFICADO(A) |
