**Empresa:** AUTO 100% CERTIFICAÇÃO AUTOMOTIVA S.A **CNPJ:** 34.772.345/0001-85 **Telefone:** (11) 2538-8334

**Data. Solicitação:** 27/08/2025 **Data Vistoria:** 28/08/2025 **Data Baixa:** 29/08/2025

**Cliente:** ITAÚ UNIBANCO S/A

| 1.4 | COBALT SEDAN | LTZ 1.4 8v(Econo.Flex) | | CHEVROLET | ASSISTIDA | | |

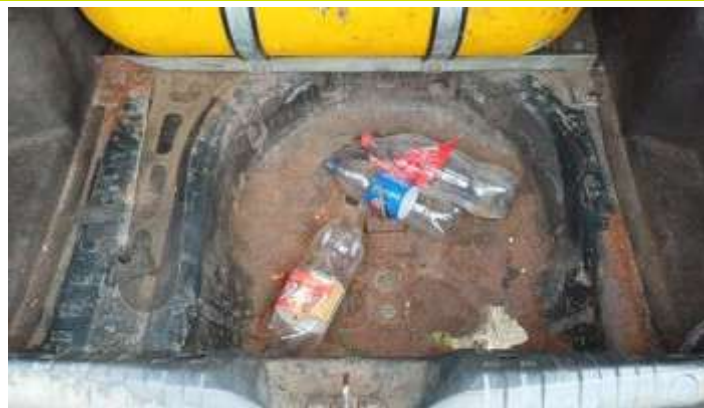
Assoalho porta malas

Possui perfurações nas longarinas traseiras e assoalho do porta malas, oriundo de uma instalação do cilindro do GNV.

| TRASEIRA | | | |
|---|---|---|---|
| Possui triangulo? | Não possui | Condição do assoalho porta mala | Danificado |

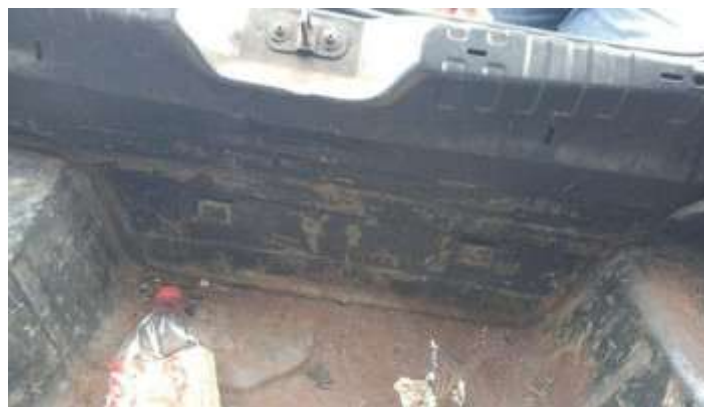
Painel Traseiro

**VEICULO COM DANOS NO CONJUNTO ESTRUTURAL DO MONO BLOCO (ASSOALHO TRAS; PAINEL TRAS;/DIANT; E LONGARINAS TRAS;/DIANT; DANIFICADAS )**

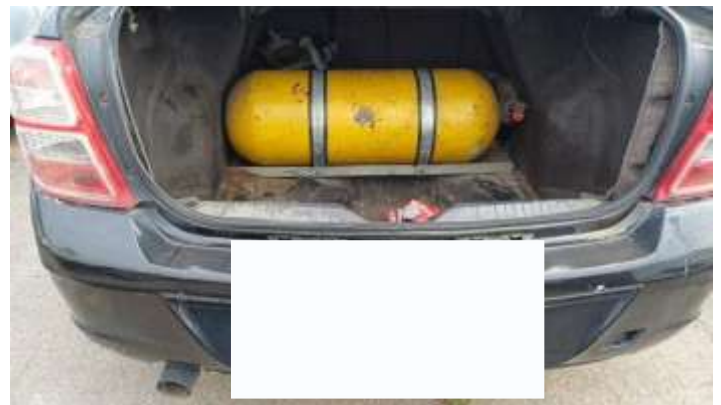
Kit GNV (Cilindro de Gás)

**VEICULO POSSUI KIT GNV.**

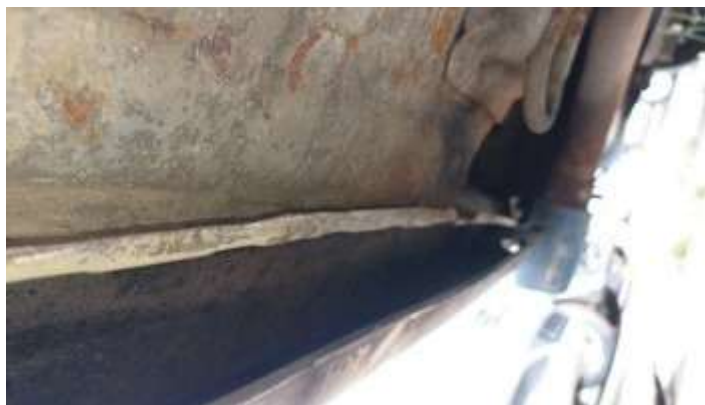
Avaria Painel Traseiro

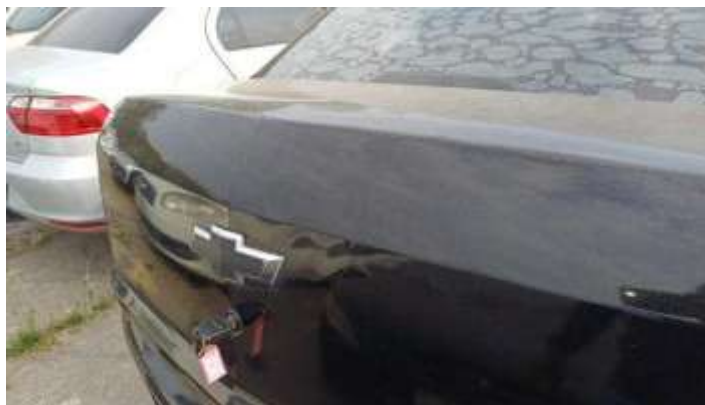
| TRASEIRA | | | |
|---|---|---|---|
| Condição do Pneu estepe | Não possui | Porta malas | Danificado reparável |

Avaria Tampa do Porta Malas

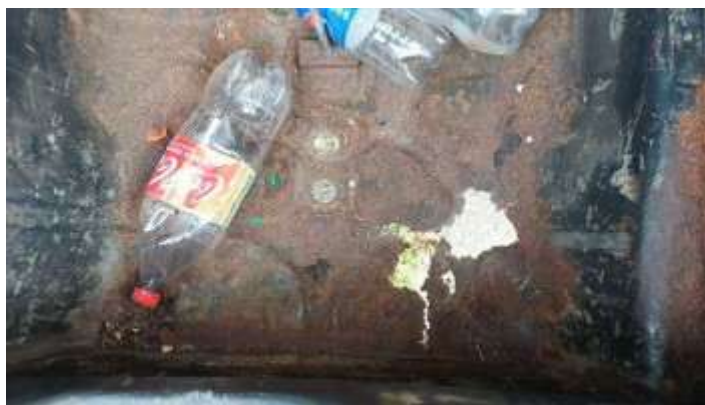
Avaria Caixa de Estepe

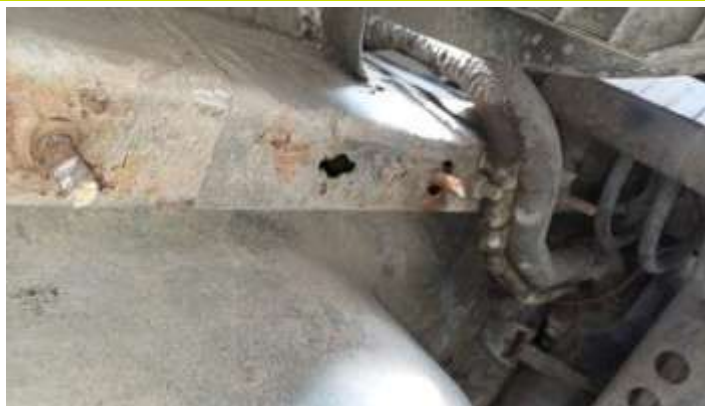
| TRASEIRA | | | |
|---|---|---|---|
| Possui Kit GNV? | Possui | Condição da longarina traseira direita | Danificada |

Avaria Longarina Traseira Direita

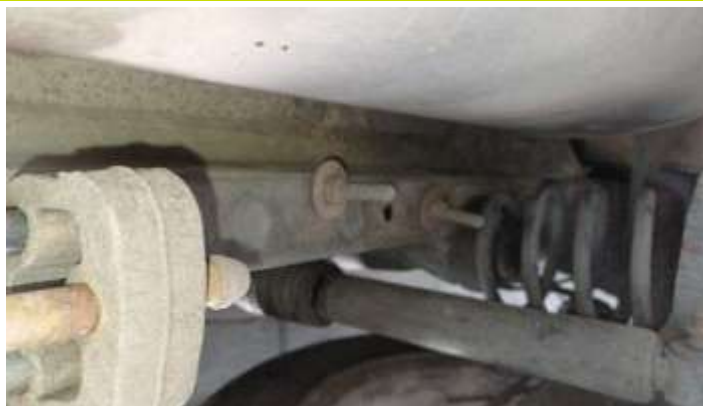
| TRASEIRA | | | |
|---|---|---|---|
| Condição da longarina traseira esquerda | Danificada | Condição do assoalho | Danificado (furado) |

Avaria Longarina Traseira Esquerda

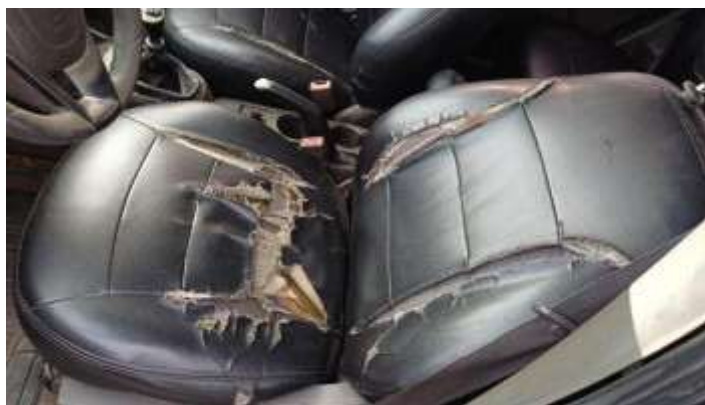
Avaria Banco Dianteiro Esquerdo

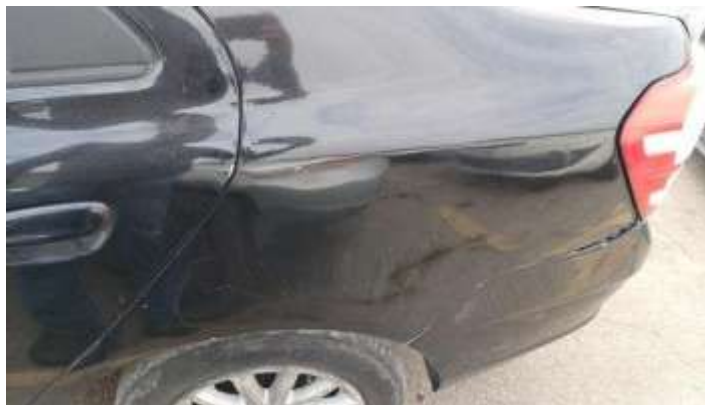
Avaria Lateral Esquerda

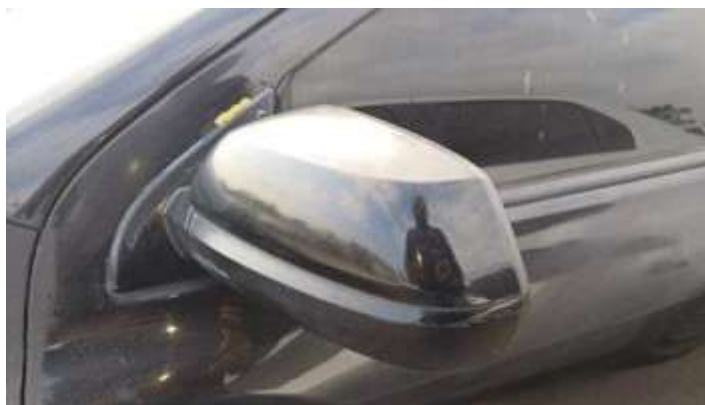
Avaria Retrovisor Esquerdo

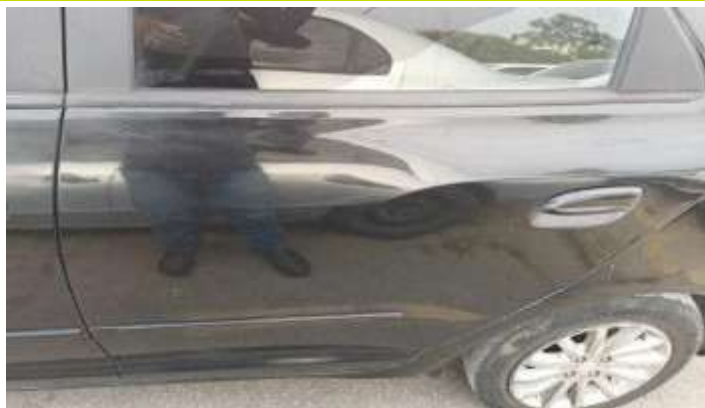
Avaria Porta Esquerda Traseira

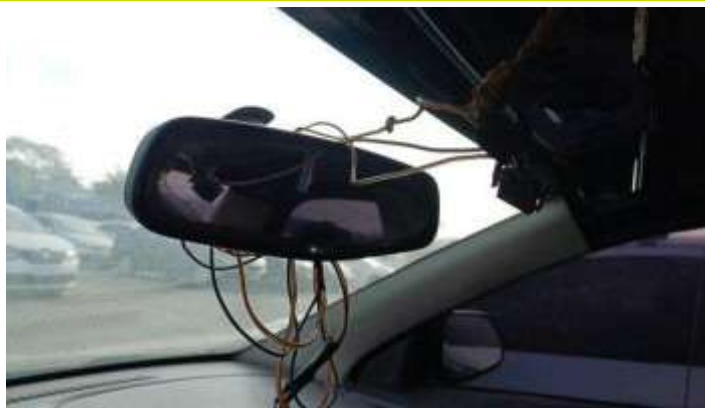
Avaria Retrovisor Interno

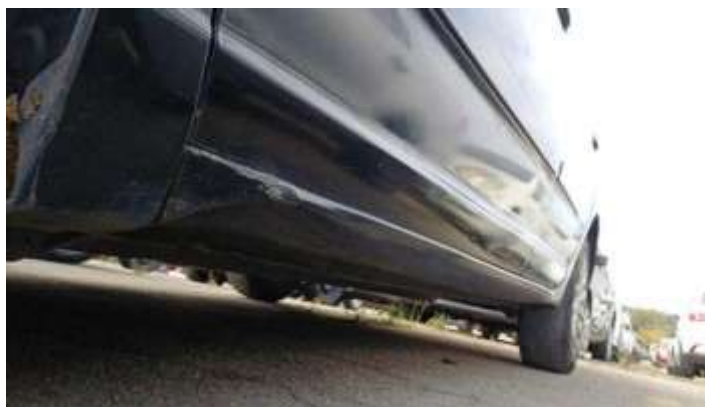
Avaria Assoalho (Lado esquerdo)

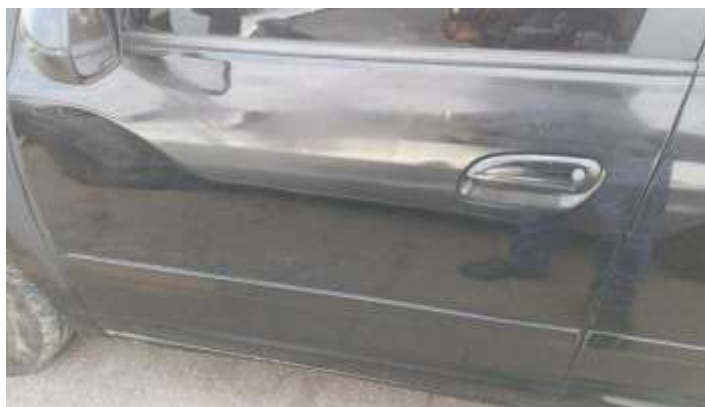
Avaria Porta Esquerda Dianteira

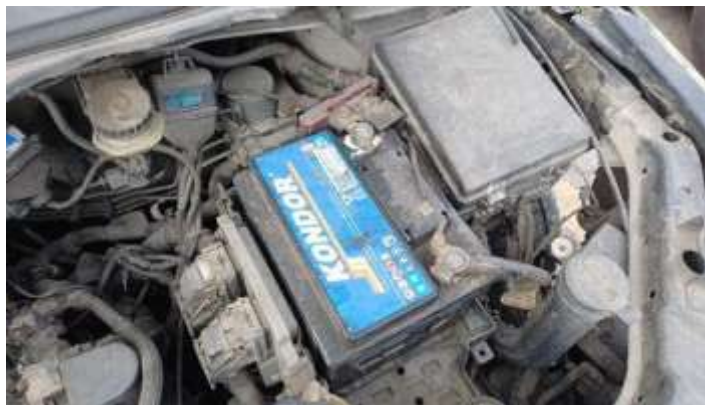
| DIANTEIRA | | | |
|---|---|---|---|
| ETA Compartimento do motor | Original | Condição da Bateria | Instalada e sem carga |

Avaria Bateria

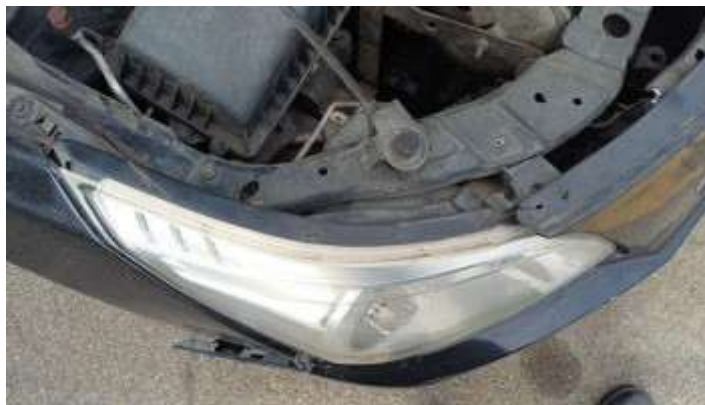
Avaria Farol Direito

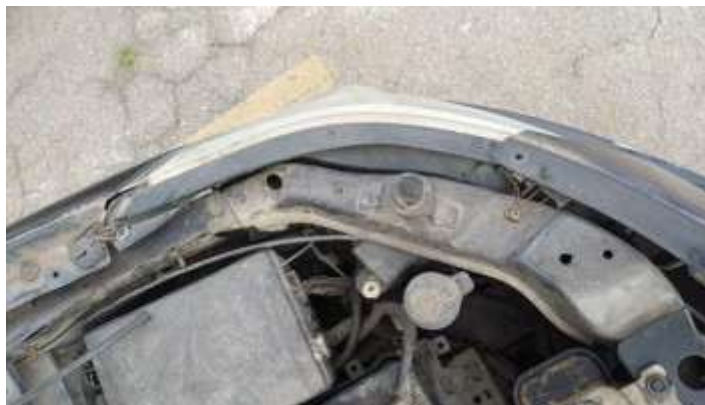
Avaria Farol Esquerdo

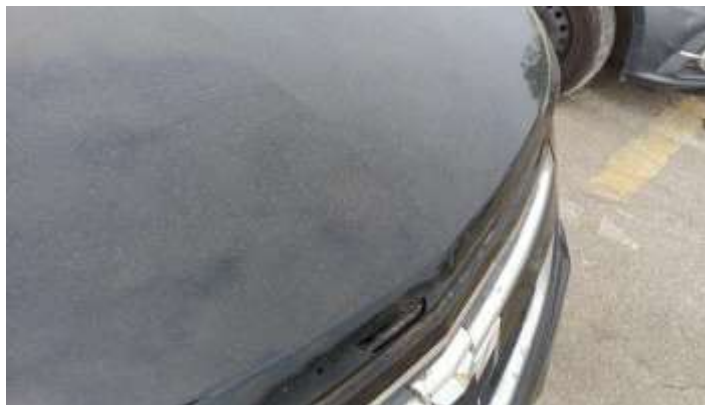
Avaria Capô

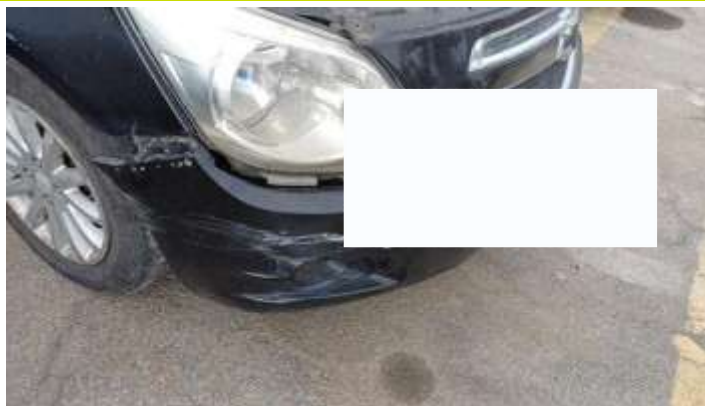
| DIANTEIRA | | | |
|---|---|---|---|
| Limpador para-brisa | Possui | Condição do para-choque dianteiro | Necessita de Troca |

Avaria Pára-Choque Dianteiro

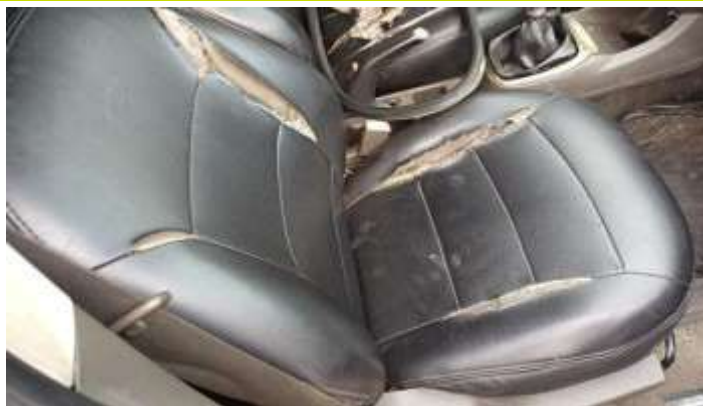
Avaria Banco Dianteiro Direito

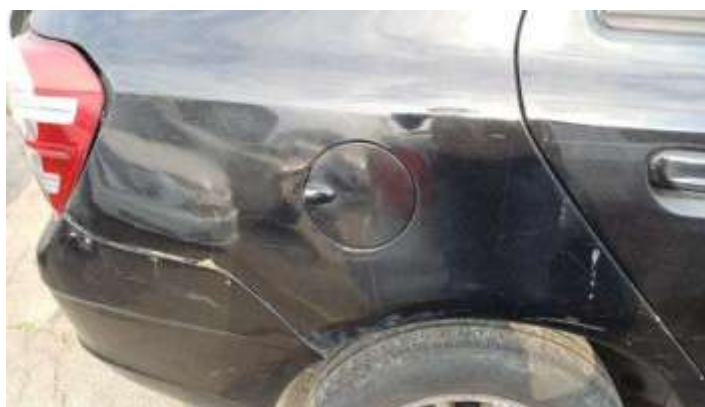
Avaria Lateral Direita

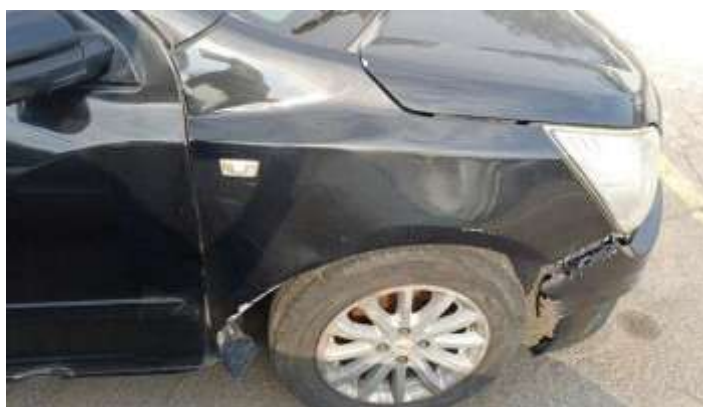
| LADO DIREITO | | | |
|---|---|---|---|
| Para-lama dianteiro direito | Necessita de Troca | Porta dianteira direita | Sem Danos Aparentes |

Avaria Pára-Lama Direito

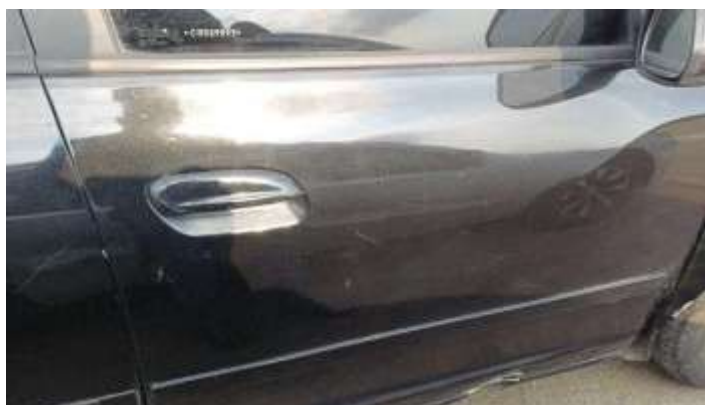
Avaria Porta Direita Dianteira

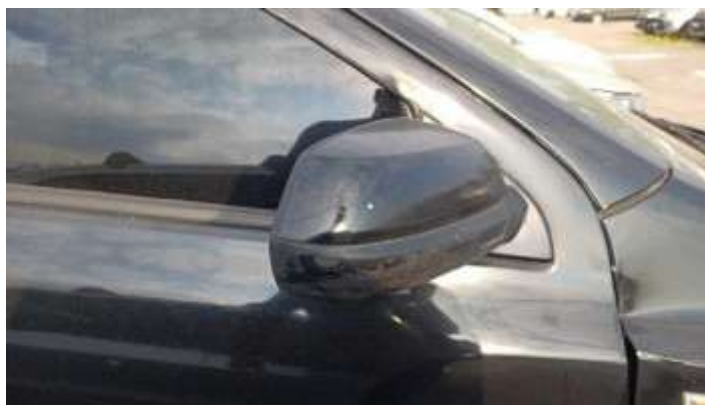
Avaria Retrovisor Direito
