Cliente  
**VIP LEILÕES GESTÃO E LOGÍSTICA**

| PLACA | CHASSI | CHASSI BIN | MARCA/MODELO |
|---|---|---|---|
| <b>THS3B16</b> | <b>LGWFFFA67TJ630618</b> | <b>LGWFFFA67TJ630618</b> | <b>I GWM GWM HAVAL H9 EXC</b> |

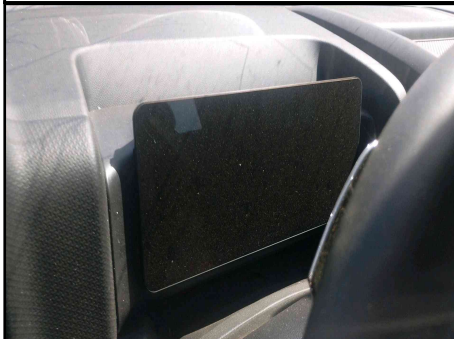
HODÔMETRO DESLIGADO, CAIXA DE AR/SOLEIRAS (DIR/ESQ) DANIFICADO(A), CAIXAS DE RODA DIANTEIRAS (DIR/ESQ) DANIFICADO(A), COLUMNA A ESQUERDA DANIFICADO(A), COLUMNAS C (DIR/ESQ) DANIFICADO(A), COLUMNA CENTRAL ESQUERDA DANIFICADO(A), GRAVAÇÃO VIDRO PARABRISA DANIFICADO(A), GRAVAÇÃO VIDRO TAMPA PORTA MALAS DANIFICADO(A), LONGARINA DIANTEIRA ESQUERDA DANIFICADO(A), PAINEL CORTA FOGO DANIFICADO(A), PAINEL DIANTEIRO SUPERIOR DANIFICADO(A), TETO DANIFICADO(A) VEÍCULO APRESENTA HISTÓRICO DE SINISTRO,

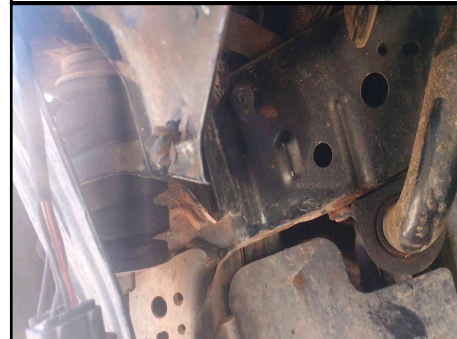
| LONGARINA DIANTEIRA ESQUERDA | | DANIFICADO(A) |

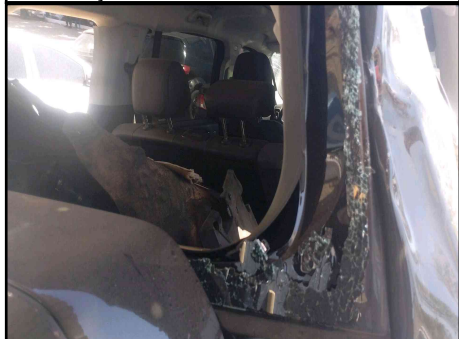
**GRAVAÇÃO VIDRO TAMPA PORTA MALAS**

| GRAVAÇÃO DO VIGIA TRASEIRO | | DANIFICADO(A) |

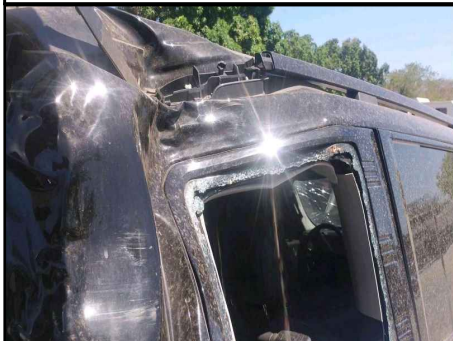
**COLUNA C DIREITA**

| COLUMNA C DIREITA | | DANIFICADO(A) |

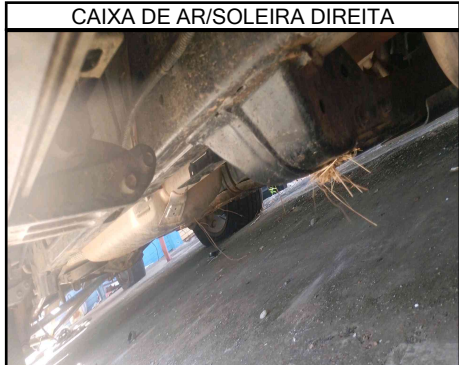
CAIXA DE AR/SOLEIRA DIREITA

| CAIXA DE AR DIREITA | | DANIFICADO(A) |

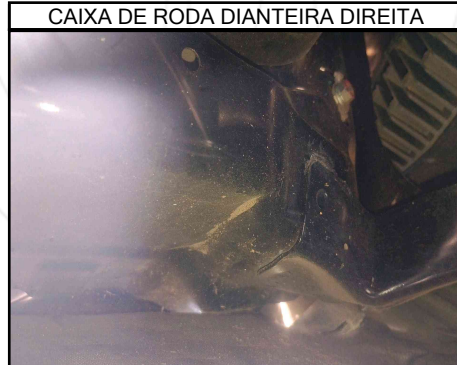
| CAIXA DE RODA DIANTEIRA DIREITA | | DANIFICADO(A) |

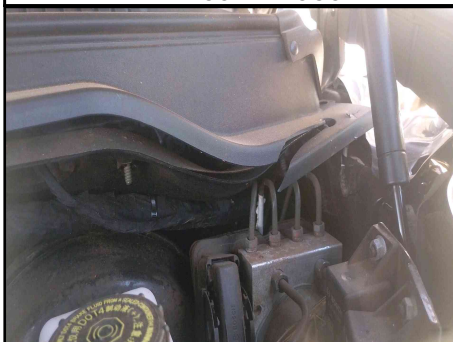
PAINEL CORTA FOGO

| PAINEL CORTA-FOGO | | DANIFICADO(A) |

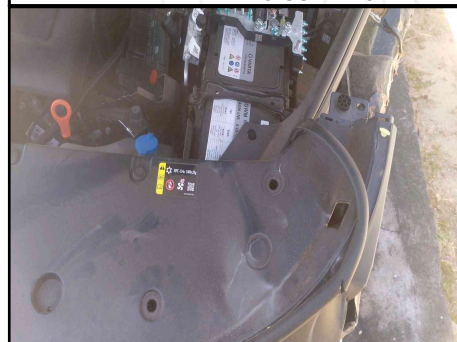
| PAINEL DIANTEIRO SUPERIOR | | DANIFICADO(A) |

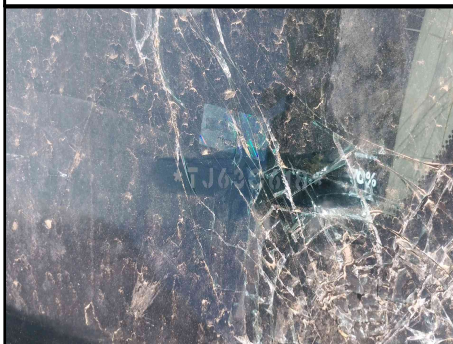
GRAVAÇÃO VIDRO PARABRISA

| GRAVAÇÃO DO VIDRO DO PARA-BRISA | | DANIFICADO(A) |

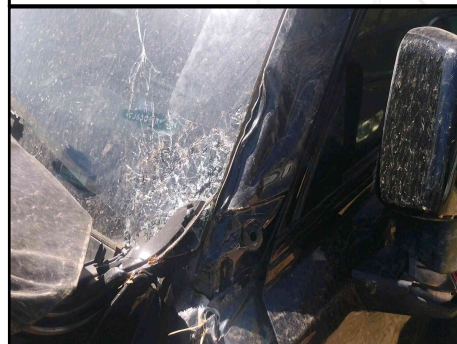
| COLUNA A ESQUERDA | | DANIFICADO(A) |

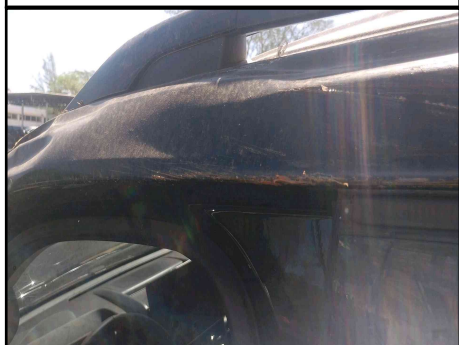
| COLUNA CENTRAL ESQUERDA | | DANIFICADO(A) |

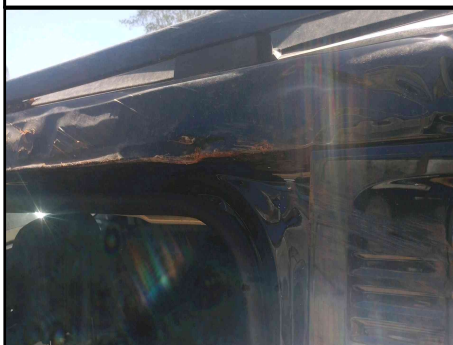
| COLUNA C ESQUERDA | | DANIFICADO(A) |

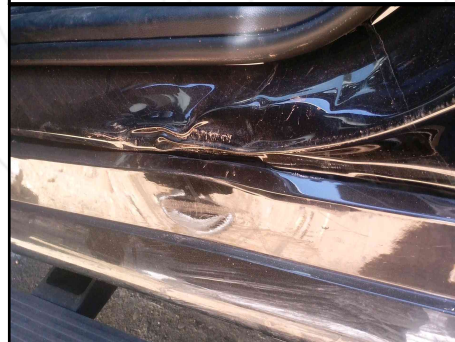
**CAIXA DE AR/ SOLEIRA ESQUERDA**

| CAIXA DE AR ESQUERDA | | DANIFICADO(A) |
