Cliente  
**PLENAVER**

**DADOS DO VEÍCULO**

| PLACA<br><b>SKN5C92</b> | CHASSI<br><b>LPE19W2A1SF030784</b> | CHASSI BIN<br><b>LPE19W2A1SF030784</b> | MARCA/MODELO<br><b>I BYD BYD SHARK GS DM</b> |

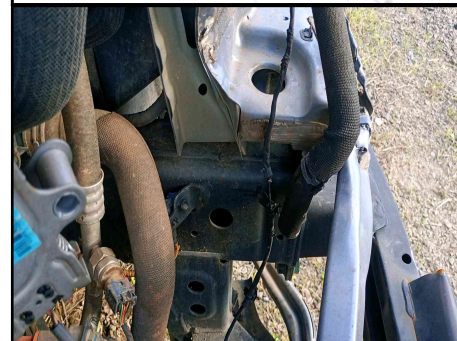
**AIR BAG NAO AVALIADO, LONGARINAS DIANTEIRAS E TRASEIRAS (DIR/ESQ) DANIFICADO(A), CAIXAS DE RODA DIANTEIRAS (DIR/ESQ) DANIFICADO(A), PAINEL DIANTEIRO SUPERIOR DANIFICADO(A)**

| LONGARINA DIANTEIRA ESQUERDA | | DANIFICADO(A) |

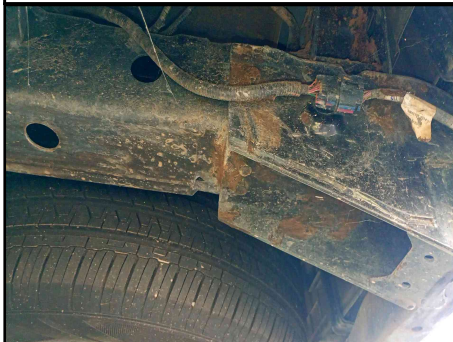
| LONGARINA TRASEIRA ESQUERDA | | DANIFICADO |

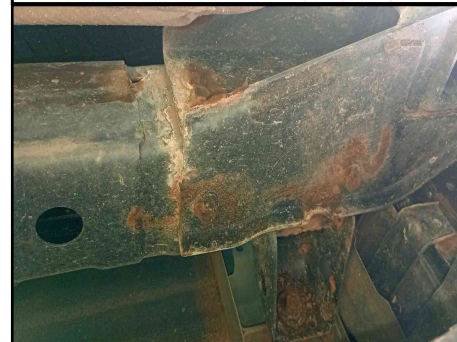
| LONGARINA TRASEIRA DIREITA | | DANIFICADO |

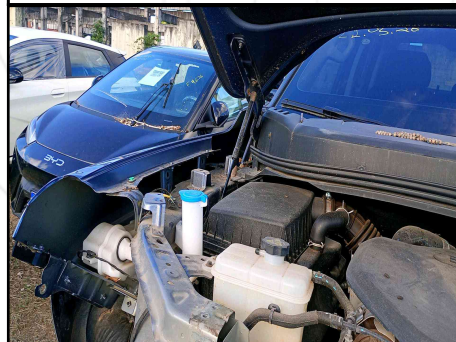
| CAIXA DE RODA DIANTEIRA DIREITA | | DANIFICADO(A) |

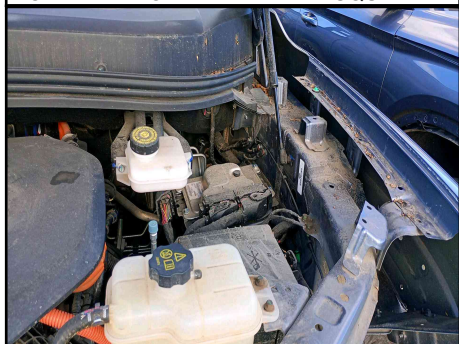
| CAIXA DE RODA DIANTEIRA ESQUERDA | | DANIFICADO(A) |

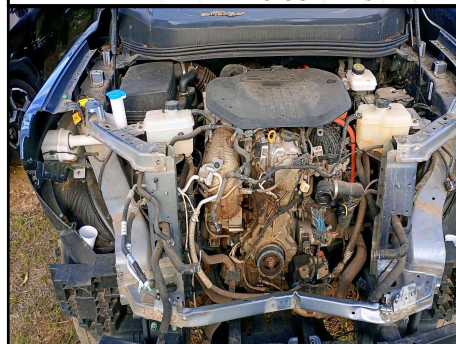
| PAINEL DIANTEIRO SUPERIOR | | DANIFICADO(A) |
