DADOS DO VEÍCULO

PLACA	CHASSI	CHASSI BIN	MARCA/MODELO	
			RENAULT LOGAN	
			LIFE10MT	
ANO FABRICAÇÃO	ANO MODELO	MOTOR BIN	MOTOR OBSERVADO	COR
2021	2022			PRATA
COMBUSTÍVEL			KILOMETRAGEM	RENAVAM
ALCOOL/GASOLINA			121166	
CIDADE VISTORIA	ESTADO VISTORIA	UF VISTORIA	PATIO VISTORIA	
SÃO PAULO	SP	SP

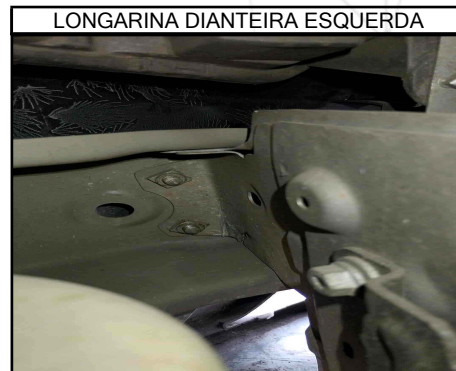
LONGARINA TRASEIRA DIREITA	 	
LONGARINA TRASEIRA ESQUERDA	 	
LONGARINA DIANTEIRA DIREITA	 	
LONGARINA DIANTEIRA ESQUERDA	 	DANIFICADO(A)

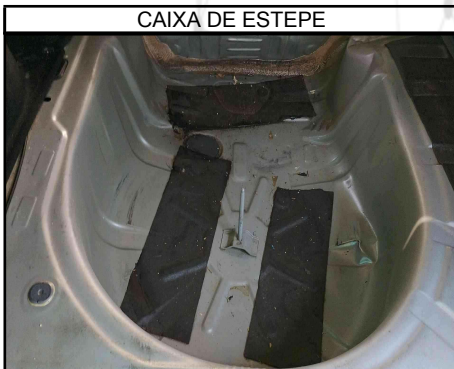
CAIXA DE ESTEPE

DANIFICADO
PAINEL TRASEIRO

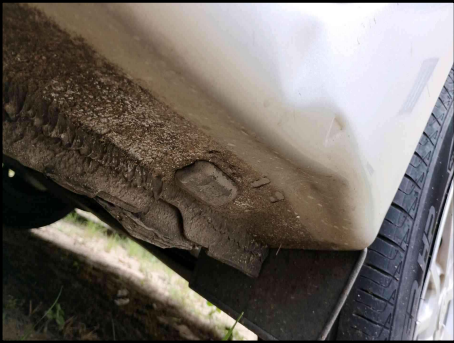
CAIXA DE AR/ SOLEIRA ESQUERDA DANIFICADO(A)
LONGARINA DIANTEIRA ESQUERDA DANIFICADO(A)
PLACA TRASEIRA DANIFICADO(A)
CAIXA DE ESTEPE DANIFICADO(A)
PAINEL TRASEIRO DANIFICADO(A)
