Cliente  
**VIP LEILÕES GESTÃO E LOGÍSTICA**

**DADOS DO VEÍCULO**

| PLACA<br><b>IYL2620</b> | CHASSI<br><b>9BHBG51DBJP885487</b> | CHASSI BIN<br><b>9BHBG51DBJP885487</b> | MARCA/MODELO<br><b>HYUNDAI HB20 16A COMF</b> |

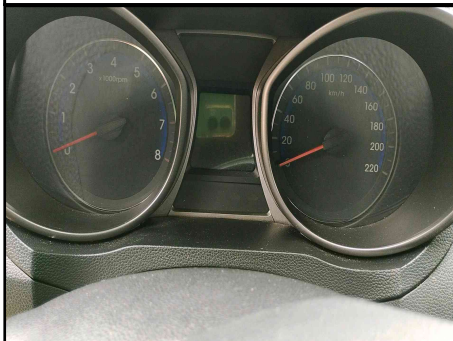
**AIR BAG VOLANTE E PAINEL ACIONADO, HODÔMETRO DESLIGADO, CAIXA DE AR/SOLEIRA DIREITA DANIFICADO(A), CAIXA DE RODA DIANTEIRA DIREITA DANIFICADO(A), CAIXA DE RODA TRASEIRA DIREITA DANIFICADO(A), COLUNA C DIREITA DANIFICADO(A), LONGARINA DIANTEIRA DIREITA DANIFICADO(A), PAINEL DIANTEIRO SUPERIOR DANIFICADO(A)**  
VEÍCULO APRESENTA HISTÓRICO DE SINISTRO,

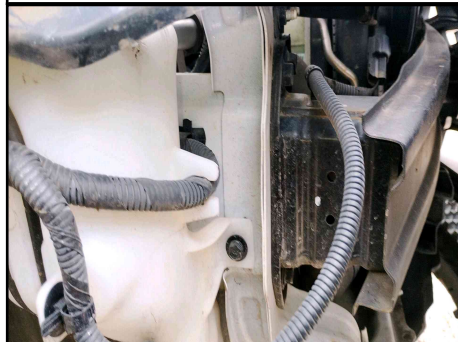
| LONGARINA DIANTEIRA DIREITA | | DANIFICADO(A) |

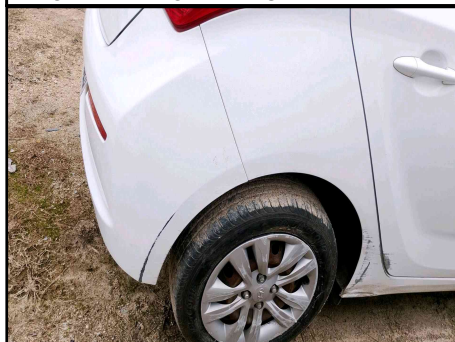
| CAIXA DE RODA TRASEIRA DIREITA | | DANIFICADO(A) |

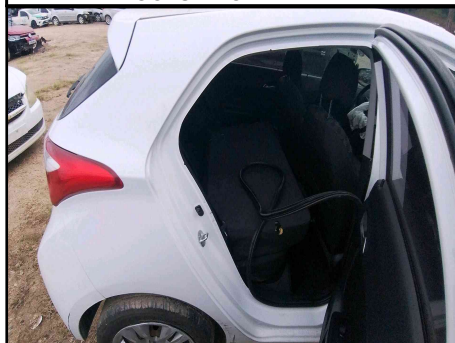
| COLUNA C DIREITA | | DANIFICADO(A) |

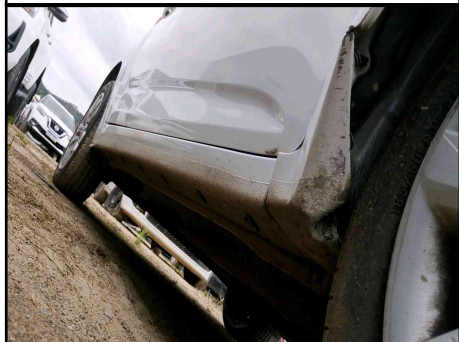
CAIXA DE AR/SOLEIRA DIREITA

| CAIXA DE AR DIREITA | | DANIFICADO(A) |

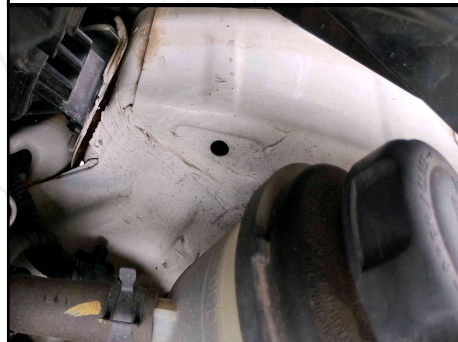
| CAIXA DE RODA DIANTEIRA DIREITA | | DANIFICADO(A) |

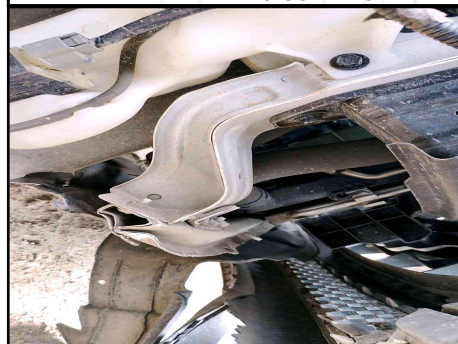
| PAINEL DIANTEIRO SUPERIOR | | DANIFICADO(A) |
