Cliente  
**VIP LEILÕES GESTÃO E LOGÍSTICA**

**DADOS DO VEÍCULO**

| PLACA<br><b>RWK9J60</b> | CHASSI<br><b>95PDCM61DNB011268</b> | CHASSI BIN<br><b>95PDCM61DNB011268</b> | MARCA/MODELO<br><b>CHERY TIGGO8 16TGD</b> | |

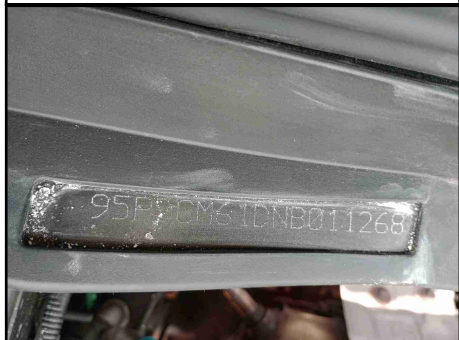
NÚMERO CHASSI

| NÚMERO DO CHASSI | | APRESENTA DEFORMAÇÃO E/OU PERFURAÇÃO |

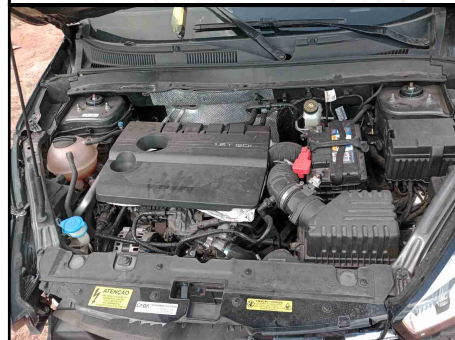
PANORAMICA COMPARTIMENTO MOTOR

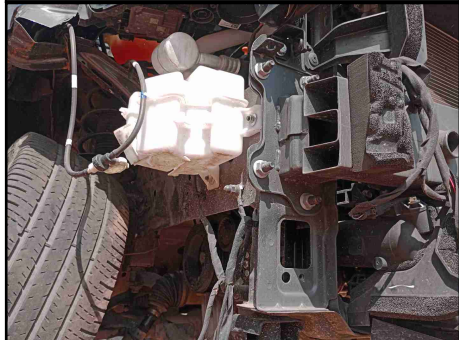
| LONGARINA DIANTEIRA DIREITA | | DANIFICADO(A) |

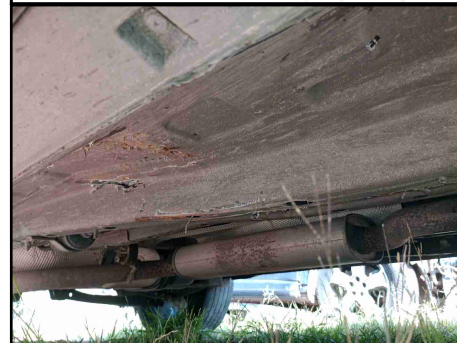
**ASSOALHO CENTRAL DIREITO**

| ASSOALHO CENTRAL DIREITO | | DANIFICADO(A) |

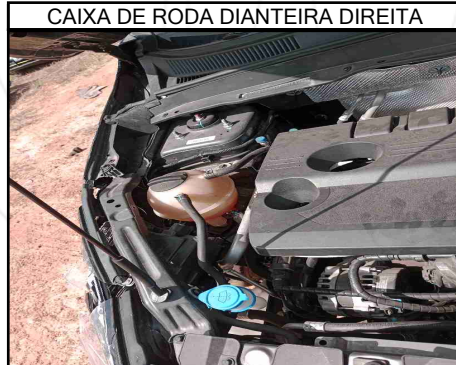
| CAIXA DE RODA DIANTEIRA DIREITA | | DANIFICADO(A) |

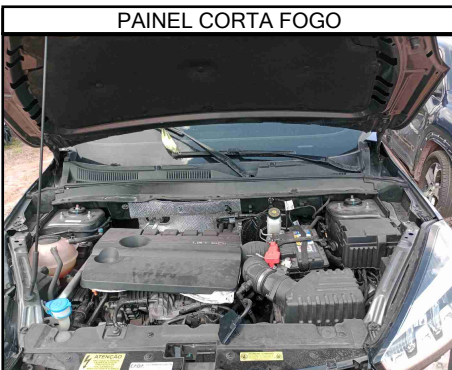
PAINEL CORTA FOGO

| PAINEL CORTA-FOGO | | DANIFICADO(A) |

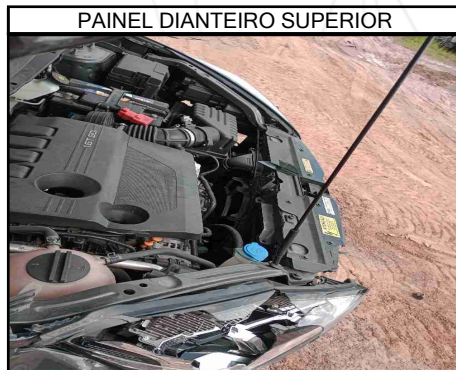
| PAINEL DIANTEIRO SUPERIOR | | DANIFICADO(A) |

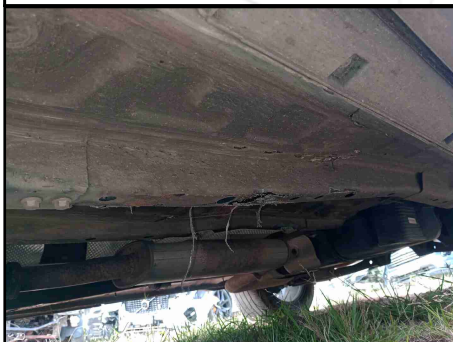
**ASSOALHO CENTRAL ESQUERDO**

| ASSOALHO CENTRAL ESQUERDO | | DANIFICADO(A) |
