DADOS DO VEÍCULO

| ANO FABRICAÇÃO | ANO MODELO | MOTOR BIN | HYUNDAI HYUNDAI I30 | COR |
| 2013 | 2014 | | MOTOR OBSERVADO | PRATA |

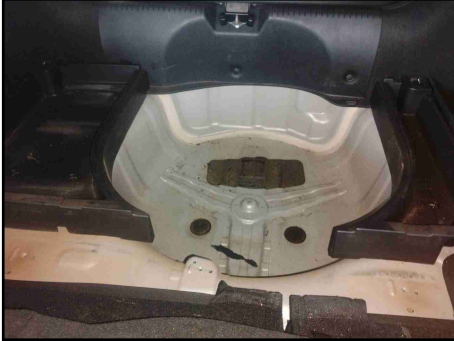
CAIXA DE ESTEPE - PAINEL TRASEIRO LEVES DANOS/REPAROS
CAIXAS DE AR - SOLEIRA ESQUERDA LEVES DANOS/REPAROS
CAIXAS DE RODA TRASEIRA DIREITA LEVES DANOS/REPAROS
CAIXAS DE RODA TRASEIRA ESQUERDA LEVES DANOS/REPAROS

| CAIXA DE ESTEPE - PAINEL TRASEIRO | | LEVES DANOS/REPAROS |

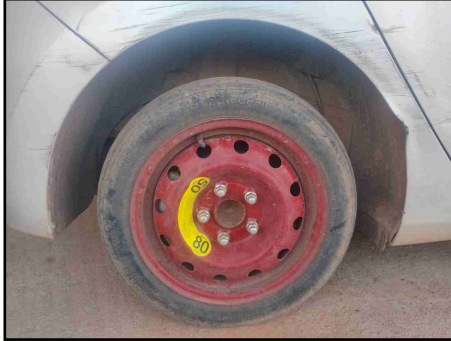
CAIXAS DE RODA TRASEIRA DIREITA

| CAIXA DE RODA TRASEIRA DIREITA | | LEVES DANOS/REPAROS |

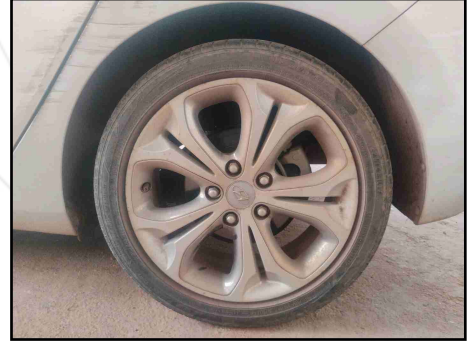
CAIXAS DE RODA TRASEIRA ESQUERDA

| CAIXA DE RODA TRASEIRA ESQUERDA | | LEVES DANOS/REPAROS |

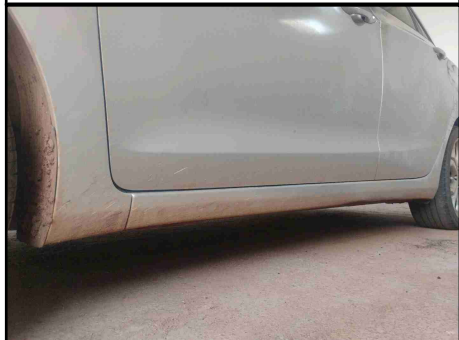
CAIXAS DE AR - SOLEIRA ESQUERDA

| CAIXA DE AR / SOLEIRA ESQUERDA | | LEVES DANOS/REPAROS |
