Cliente  
**BANCO BRADESCO FINANCIAMENTOS S.A.**

| | | | <b>VOLKSWAGEN NOVO GOL</b> | |

**CAIXA DE AR/ SOLEIRA ESQUERDA DANIFICADO(A) / CAIXA DE AR/SOLEIRA DIREITA DANIFICADO(A) / CAIXA DE ESTEPE DANIFICADO / CAIXA DE RODA TRASEIRA DIREITA DANIFICADO(A)**

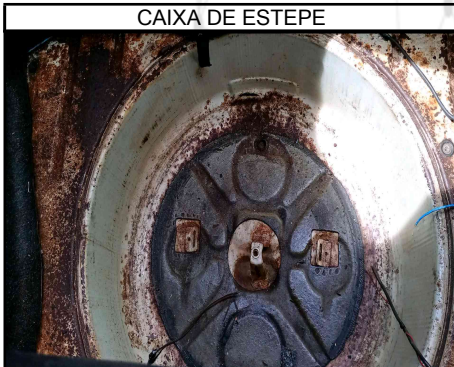
| CAIXA DE ESTEPE | | DANIFICADO |

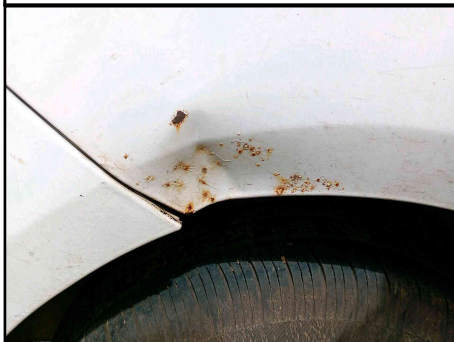
| CAIXA DE RODA TRASEIRA DIREITA | | DANIFICADO(A) |

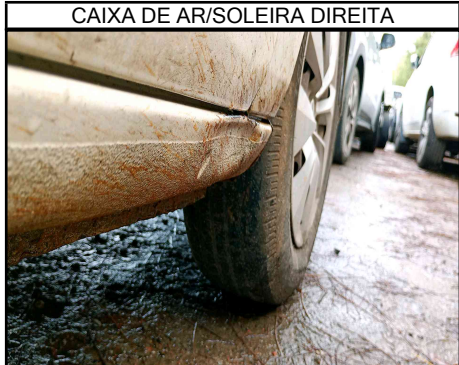
CAIXA DE AR/SOLEIRA DIREITA

| CAIXA DE AR DIREITA | | DANIFICADO(A) |

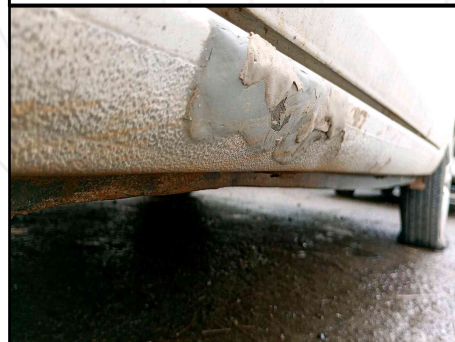
CAIXA DE AR/ SOLEIRA ESQUERDA

| CAIXA DE AR ESQUERDA | | DANIFICADO(A) |
