Cliente  
**CARBUY AUTOMOTIVE BUSINESS LTDA**

| | | | <b>VOLKSWAGEN VOYAGE</b> | |
| <b>2015</b> | <b>2015</b> | | | |

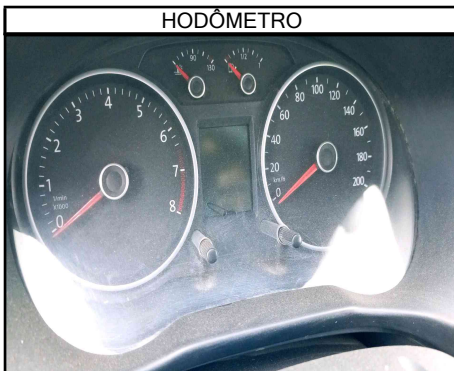
HODÔMETRO

| | | | <b>INACESSÍVEL</b> | |

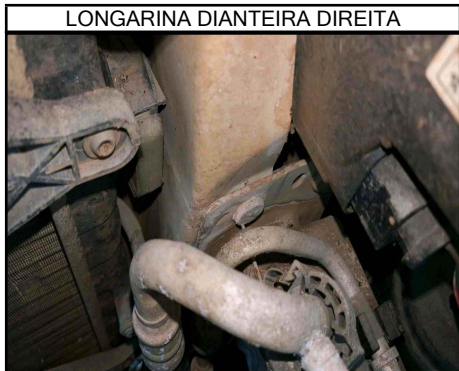
| LONGARINA DIANTEIRA DIREITA | | <b>DANIFICADO(A)</b> |

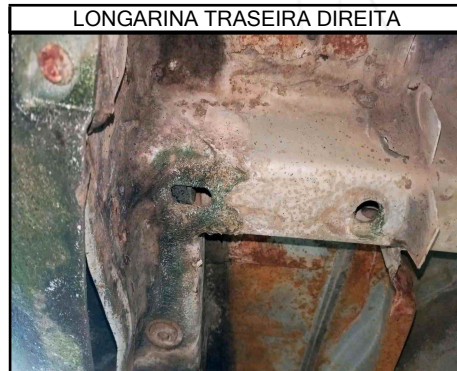
| LONGARINA TRASEIRA DIREITA | | <b>DANIFICADO</b> |

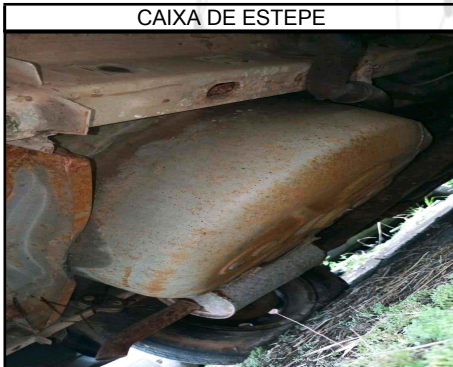
| CAIXA DE ESTEPE | | DANIFICADO |

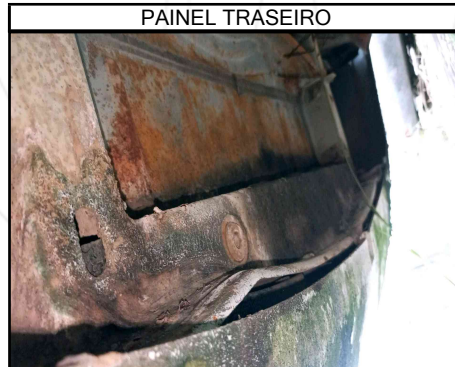
PAINEL TRASEIRO

**HODÔMETRO INACESSÍVEL**  
**ASSOALHO CENTRAL DIREITO DANIFICADO(A)**  
**ASSOALHO CENTRAL ESQUERDO DANIFICADO(A)**  
**CAIXA DE AR/ SOLEIRA ESQUERDA DANIFICADO(A)**  
**CAIXA DE AR/SOLEIRA DIREITA DANIFICADO(A)**  
**LONGARINA DIANTEIRA DIREITA DANIFICADO(A)**  
**PAINEL DIANTEIRO SUPERIOR DANIFICADO(A)**  
**CAIXA DE ESTEPE DANIFICADO**  
**LONGARINA TRASEIRA DIREITA DANIFICADO**  
**PAINEL TRASEIRO DANIFICADO**  
**CONSTA HISTÓRICO DE RECALL**  
**CONSTA REGISTROS DE VENDA DIRETA**

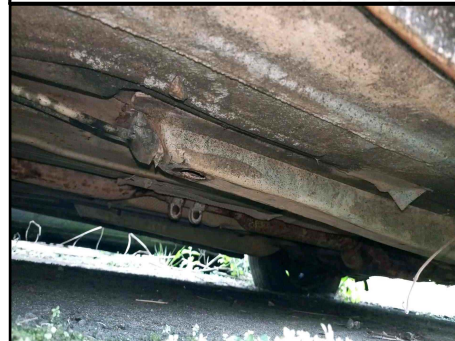
| ASSOALHO CENTRAL DIREITO | | DANIFICADO(A) |

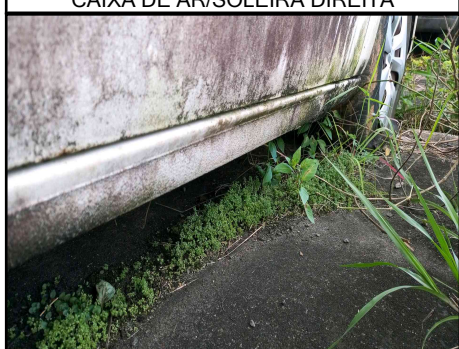
CAIXA DE AR/SOLEIRA DIREITA

| CAIXA DE AR DIREITA | | DANIFICADO(A) |

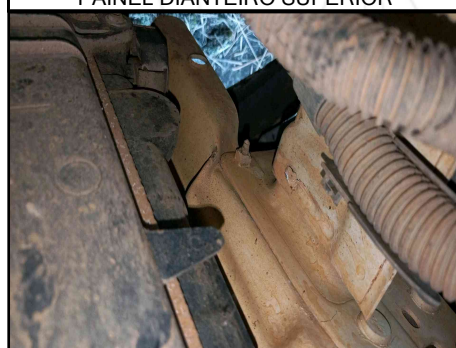
| PAINEL DIANTEIRO SUPERIOR | | DANIFICADO(A) |

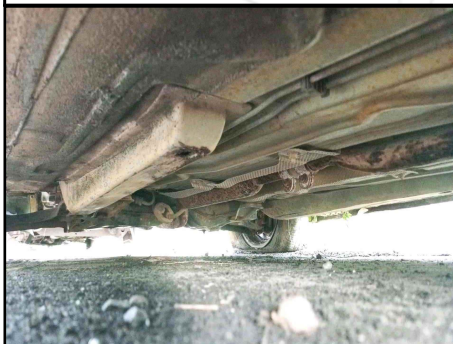
| ASSOALHO CENTRAL ESQUERDO | | DANIFICADO(A) |

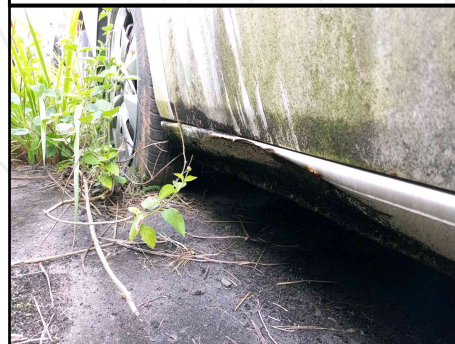
CAIXA DE AR/ SOLEIRA ESQUERDA

| CAIXA DE AR ESQUERDA | | DANIFICADO(A) |
