Cliente  
**CARBUY AUTOMOTIVE BUSINESS LTDA**

| | | | <b>HYUNDAI HB20 10M</b> |

**CAIXA DE RODA TRASEIRA ESQUERDA REPARADO(A) + CAIXA DE AR/ SOLEIRA ESQUERDA DANIFICADO(A) + CAIXA DE AR/SOLEIRA DIREITA DANIFICADO(A) + CAIXA DE RODA TRASEIRA DIREITA DANIFICADO(A)**

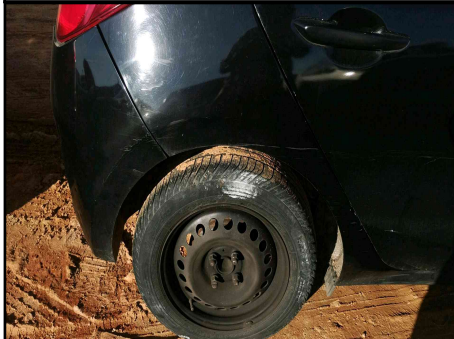
| CAIXA DE RODA TRASEIRA DIREITA | | DANIFICADO(A) |

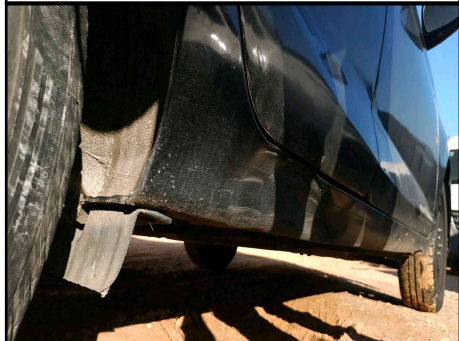
CAIXA DE AR/SOLEIRA DIREITA

| CAIXA DE AR DIREITA | | DANIFICADO(A) |

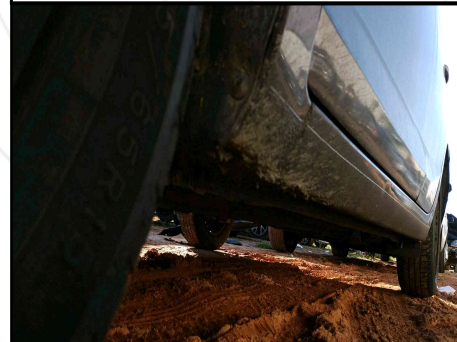
CAIXA DE AR/ SOLEIRA ESQUERDA

| CAIXA DE AR ESQUERDA | | DANIFICADO(A) |

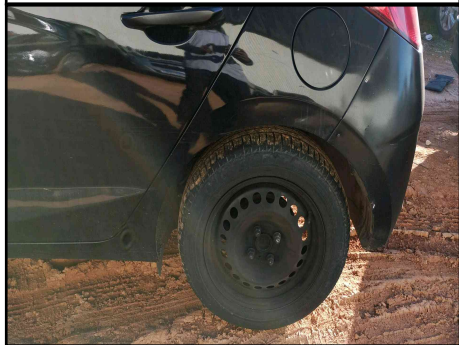
| CAIXA DE RODA TRASEIRA ESQUERDA | | REPARADO(A) |
