Cliente  
**BANCO BRADESCO FINANCIAMENTOS S.A.**

**DADOS DO VEÍCULO**

| <b>CAMAÇARI</b> | <b>BA</b> | <b>BA</b> | | |

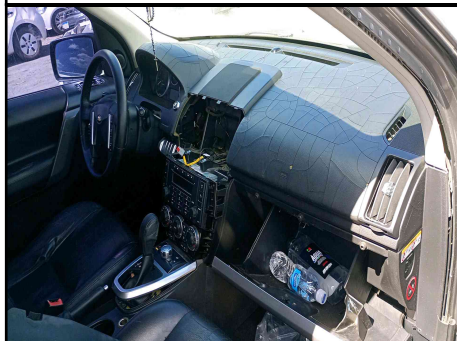
**GRAVAÇÃO VIDRO PARABRISA - SEM GRAVAÇÃO / PANORAMICA PAINEL INTERNO - FALTANDO PEÇAS**

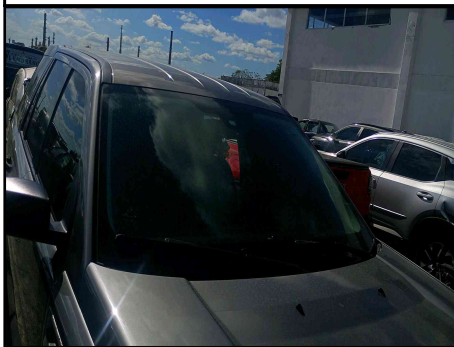
GRAVAÇÃO VIDRO PARABRISA

| GRAVAÇÃO DO VIDRO DO PARA-BRISA | | <b>SEM GRAVAÇÃO</b> |
