Cliente  
**CARBUY AUTOMOTIVE BUSINESS LTDA**

| | | | <b>FIAT PALIO FIRE</b> | |
| <b>2014</b> | <b>2014</b> | | | <b>BRANCA</b> |

NÚMERO CHASSI ESTADO INICIAL DE CORROSÃO  
CAIXA DE AR/ SOLEIRA ESQUERDA DANIFICADO(A)  
CAIXA DE AR/SOLEIRA DIREITA DANIFICADO(A)  
CAIXA DE RODA DIANTEIRA DIREITA DANIFICADO(A)  
CAIXA DE ESTEPE DANIFICADO  
PAINEL TRASEIRO DANIFICADO

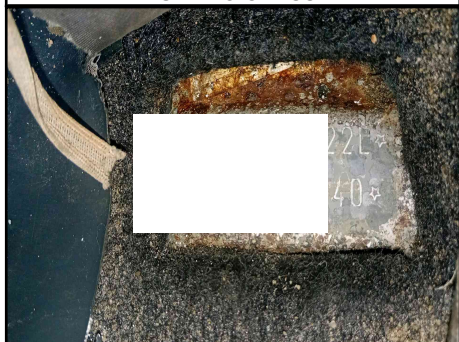
NÚMERO CHASSI

| NÚMERO DO CHASSI | | ESTADO INICIAL DE CORROSÃO |

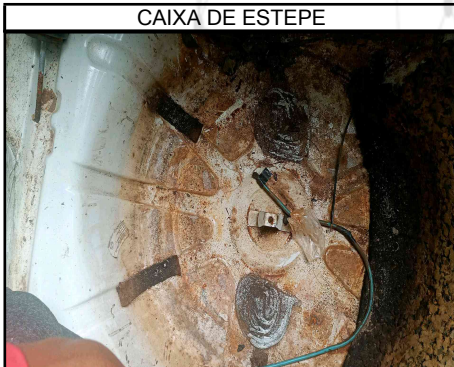
| CAIXA DE ESTEPE | | DANIFICADO |

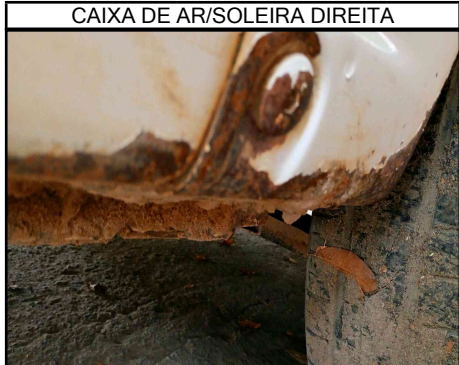
CAIXA DE AR/SOLEIRA DIREITA

| CAIXA DE AR DIREITA | | DANIFICADO(A) |

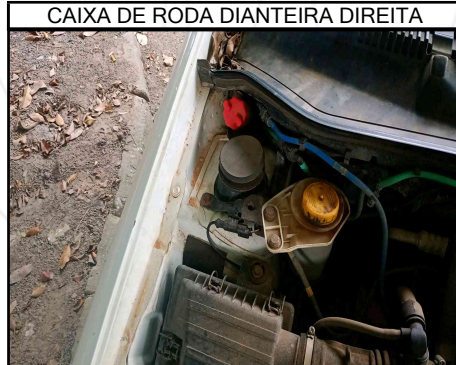
| CAIXA DE RODA DIANTEIRA DIREITA | | DANIFICADO(A) |

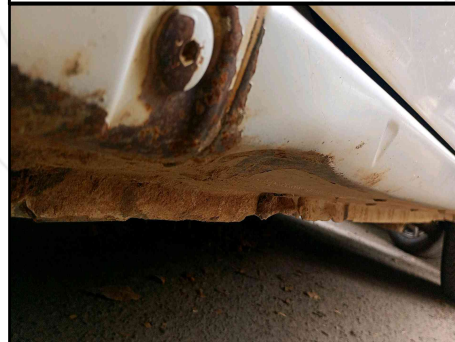
CAIXA DE AR/ SOLEIRA ESQUERDA

| CAIXA DE AR ESQUERDA | | DANIFICADO(A) |
