Cliente  
**CARBUY AUTOMOTIVE BUSINESS LTDA**

**DADOS DO VEÍCULO**

| | | | <b>FIAT/STILO FLEX<br/>DUALOGIC</b> | |

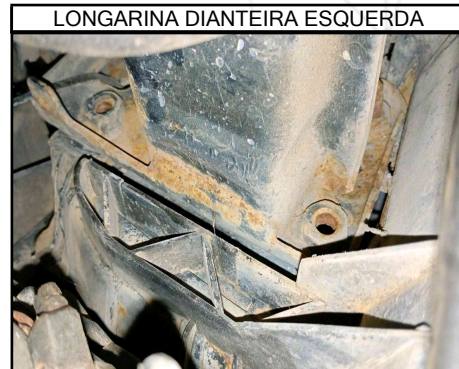
| LONGARINA DIANTEIRA ESQUERDA | | DANIFICADO(A) |

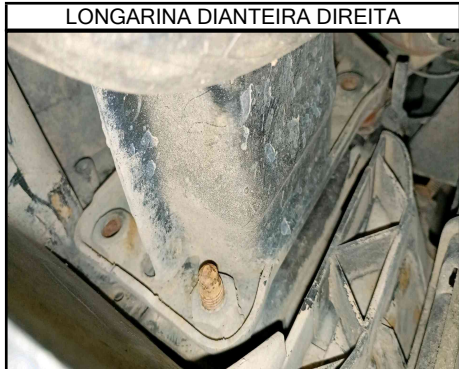
| LONGARINA DIANTEIRA DIREITA | | DANIFICADO(A) |

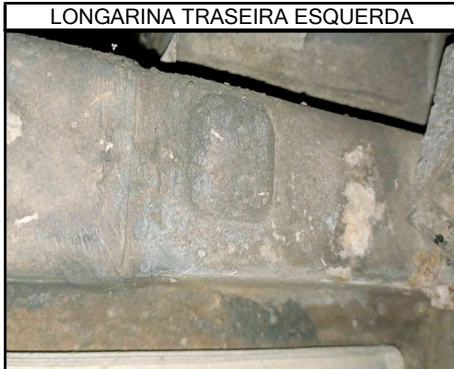
| LONGARINA TRASEIRA ESQUERDA | | DANIFICADO |

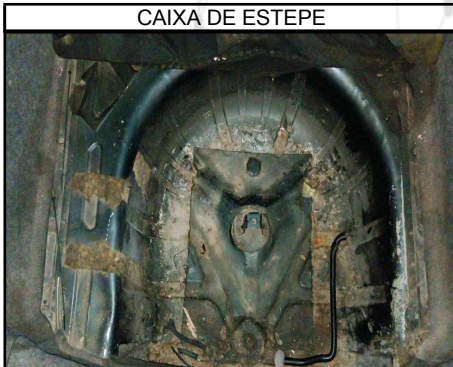
| CAIXA DE ESTEPE | | DANIFICADO |

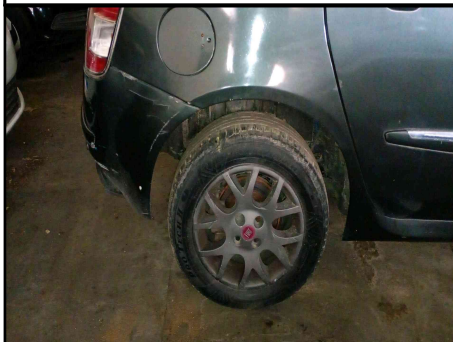
| CAIXA DE RODA TRASEIRA DIREITA | | DANIFICADO(A) |

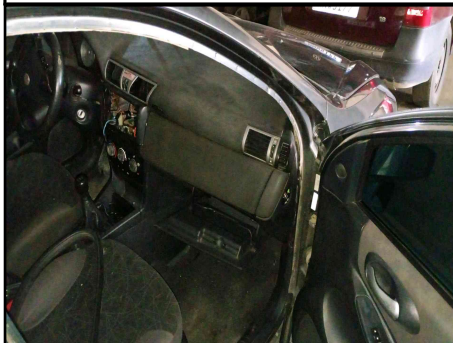
COLUNA A DIREITA

| COLUMA A DIREITA | | DANIFICADO(A) |

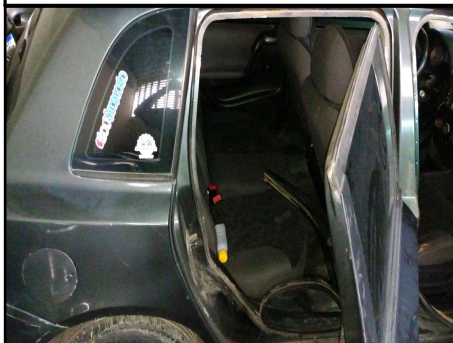
COLUNA C DIREITA

| COLUMA C DIREITA | | DANIFICADO(A) |

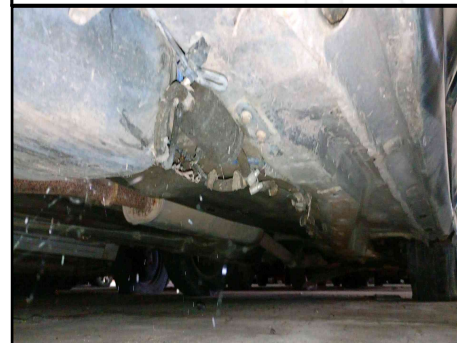
| ASSOALHO CENTRAL DIREITO | | DANIFICADO(A) |

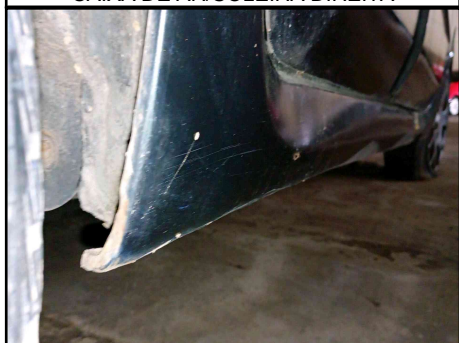
CAIXA DE AR/SOLEIRA DIREITA

| CAIXA DE AR DIREITA | | DANIFICADO(A) |

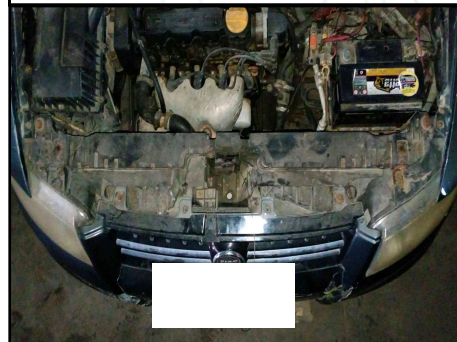
| PAINEL DIANTEIRO SUPERIOR | | DANIFICADO(A) |

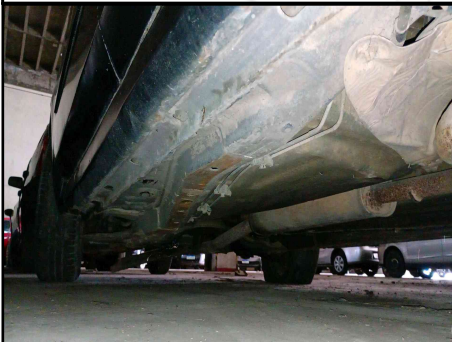
| ASSOALHO CENTRAL ESQUERDO | | DANIFICADO(A) |

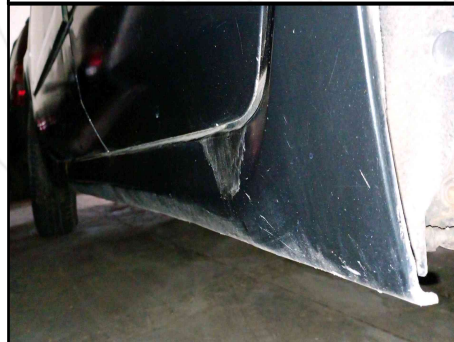
CAIXA DE AR/ SOLEIRA ESQUERDA

| CAIXA DE AR ESQUERDA | | DANIFICADO(A) |
