**CLIENTE**

Cliente  
**BANCO BRADESCO FINANCIAMENTOS S.A.**

**DADOS DO VEÍCULO**

| | | | <b>SCANIA G 470 A6X4</b> | |

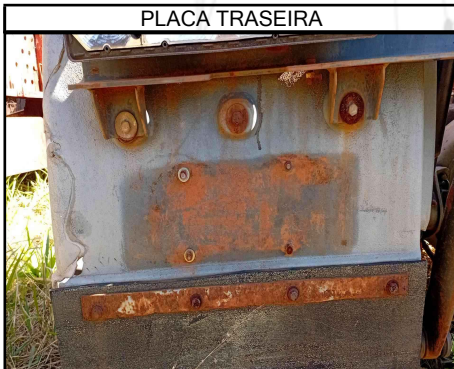
| PLACA TRASEIRA | | AUSENTE |

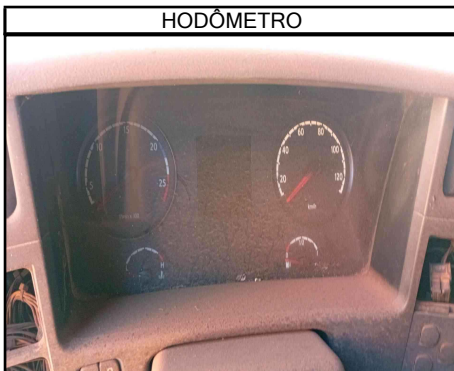
HODÔMETRO

**HODÔMETRO INACESSÍVEL**  
**PLACA DIANTEIRA AUSENTE**  
**PLACA TRASEIRA AUSENTE**  
**GRAVAÇÃO VIDRO PORTA DIREITA DANIFICADO**  
**ASSOALHO CABINE DIREITO DANIFICADO(A)**  
**ASSOALHO CABINE ESQUERDO DANIFICADO(A)**  
**PARACHOQUE TRASEIRO DANIFICADO(A)**  
**ETIQUETA ETA COMPARTIMENTO MOTOR AUSENTE**  
**LONGARINA TRASEIRA DIREITA REPARADO(A)**  
**LONGARINA TRASEIRA ESQUERDA REPARADO(A)**  
**GRAVAÇÃO VIDRO PARABRISA SEM GRAVAÇÃO**  
**GRAVAÇÃO VIDRO PORTA ESQUERDA SEM GRAVAÇÃO**

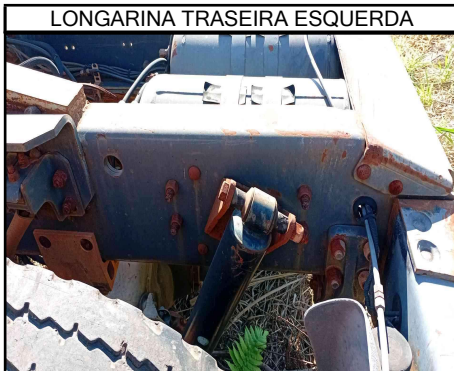
| LONGARINA TRASEIRA ESQUERDA | | REPARADO(A) |

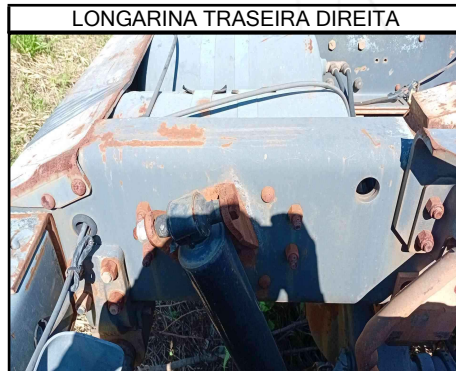
| LONGARINA TRASEIRA DIREITA | | REPARADO(A) |

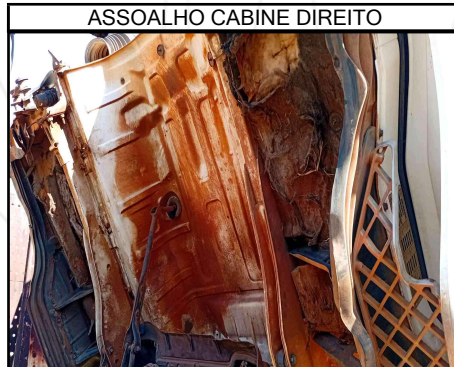
ASSOALHO CABINE DIREITO

| ASSOALHO DA CABINE DIREITO | | DANIFICADO(A) |

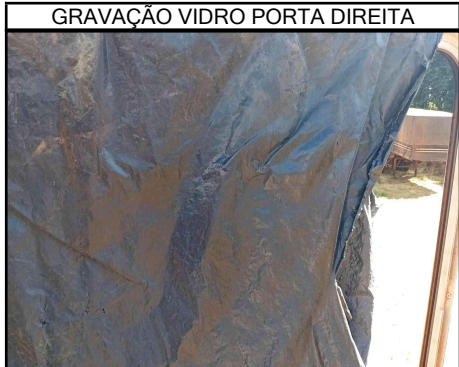
GRAVAÇÃO VIDRO PORTA DIREITA

| GRAVAÇÃO DO VIDRO DA PORTA DIREITA | | DANIFICADO |

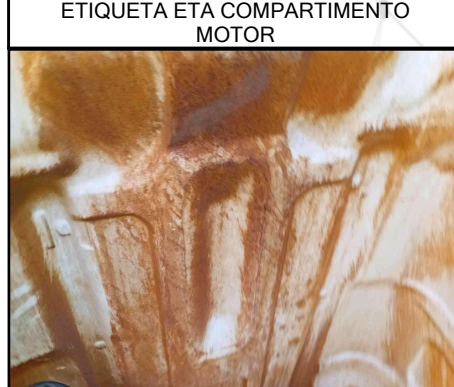
ETIQUETA ETA COMPARTIMENTO  
MOTOR

| ETIQUETA ETA DO COMPARTIMENTO | | AUSENTE |

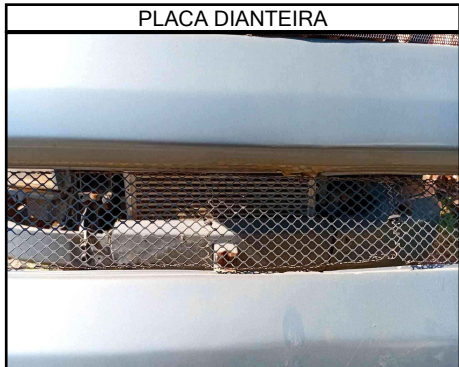
| PLACA DIANTEIRA | | AUSENTE |

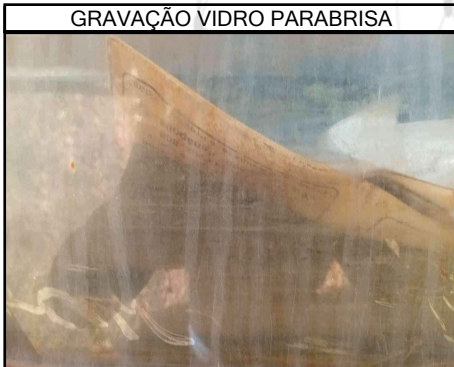
GRAVAÇÃO VIDRO PARABRISA

| GRAVAÇÃO DO VIDRO DO PARA-BRISA | | SEM GRAVAÇÃO |

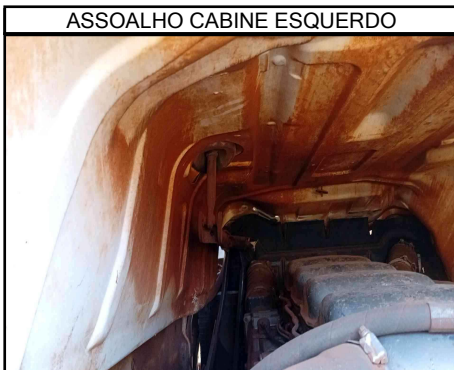
ASSOALHO CABINE ESQUERDO

| ASSOALHO DA CABINE ESQUERDO | | DANIFICADO(A) |

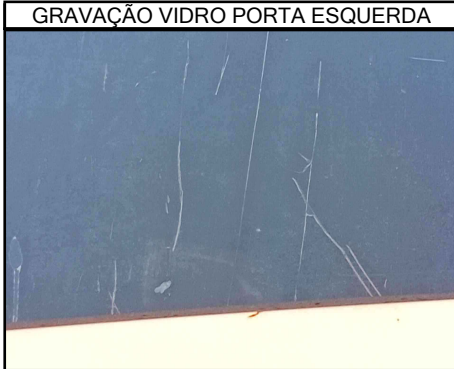
GRAVAÇÃO VIDRO PORTA ESQUERDA

| GRAVAÇÃO DO VIDRO DA PORTA ESQUERDA | | SEM GRAVAÇÃO |
