Cliente  
**CARBUY AUTOMOTIVE BUSINESS LTDA**

PLACA	CHASSI	CHASSI BIN	MARCA/MODELO	
			<b>MERCEDES-BENZ</b>	
			<b>ACTROS 2651LS6X4</b>	
ANO FABRICAÇÃO	ANO MODELO	MOTOR BIN	MOTOR OBSERVADO	COR
<b>2018</b>	<b>2019</b>			<b>BRANCA</b>
COMBUSTÍVEL			KILOMETRAGEM	RENAVAM
<b>DIESEL</b>			<b>INACESSÍVEL</b>	
CIDADE VISTORIA	ESTADO VISTORIA	UF VISTORIA	PATIO VISTORIA	
<b>MANAUS</b>	<b>AM</b>	<b>AM</b>

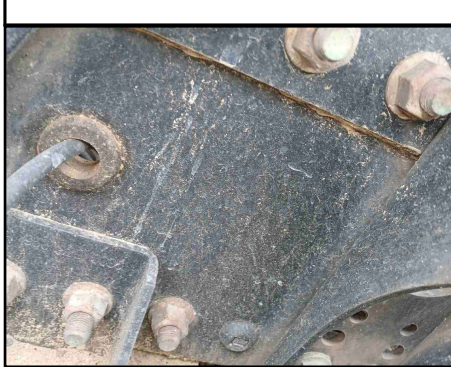
**GRAVAÇÃO VIDRO PARABRISA - SEM GRAVAÇÃO / PLAQUETA CARROCERIA - AUSENTE**

PLACA TRASEIRA	 	
PLACA DIANTEIRA	 	
NUMERAÇÃO DO MOTOR	 	
NUMERAÇÃO DO CHASSI	 	
GRAVAÇÃO DO VIDRO DA PORTA DIREITA	 	
GRAVAÇÃO DO VIDRO DA PORTA ESQUERDA	 	
GRAVAÇÃO DO VIDRO DO PARA-BRISA	 	<b>SEM GRAVAÇÃO</b>
ETIQUETA ETA DA COLUNA	 	
ETIQUETA ETA DO COMPARTIMENTO	 	
PLAQUETA DA CARROCERIA	 	<b>AUSENTE</b>
