Cliente  
**BRADESCO ADMINISTRADORA DE CONSORCIOS LTDA**

| | | | <b>HYUNDAI HB20 10M</b> | |
| | | | <b>COMFOR</b> | |

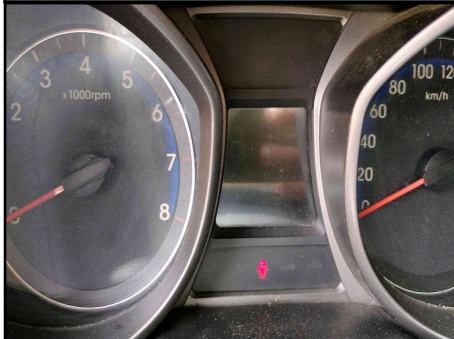
HODÔMETRO

| <b>ALCO/GASOL</b> | | | <b>INACESSÍVEL</b> | |

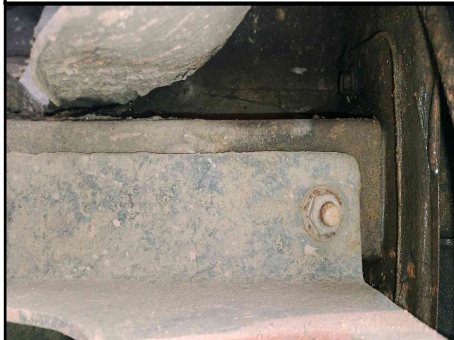
CAIXA DE AR/ SOLEIRA ESQUERDA DANIFICADO(A) / CAIXA DE AR/SOLEIRA DIREITA DANIFICADO(A) / CAIXA DE RODA TRASEIRA ESQUERDA DANIFICADO(A) / COLUNA C ESQUERDA DANIFICADO(A) / GRAVAÇÃO VIDRO TAMPÁ PORTA MALAS COM NUMERAÇÃO DIVERGENTE DO SEQUENCIAL DO CHASSI / HODÔMETRO INACESSÍVEL / LONGARINA AVARIADA-PERFURADA PARA INSTALAR ENGATE / ASSOALHO PORTA MALAS AVARIADO-PERFURADO PARA INSTALAR ENGATE

| LONGARINA TRASEIRA ESQUERDA | | DANIFICADO |

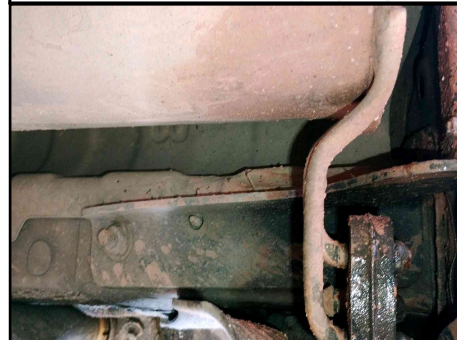
| LONGARINA TRASEIRA DIREITA | | DANIFICADO |

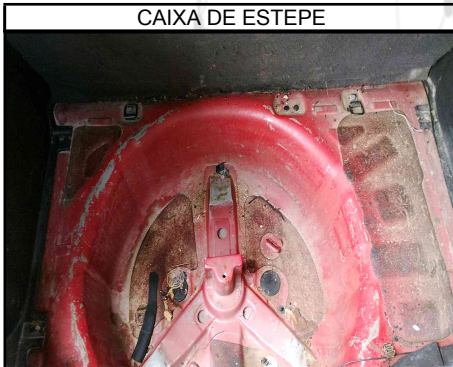
| CAIXA DE ESTEPE | | DANIFICADO |

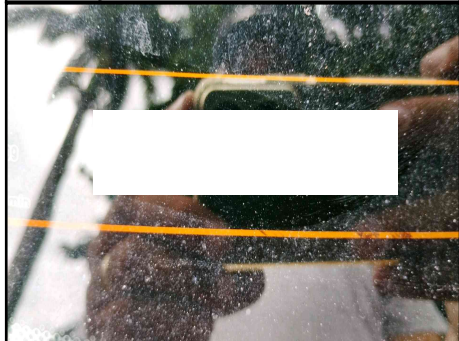
GRAVAÇÃO VIDRO TAMPA PORTA MALAS

| GRAVAÇÃO DO VIGIA TRASEIRO | | COM NUMERAÇÃO DIVERGENTE DO SEQUENCIAL DO CHASSI |

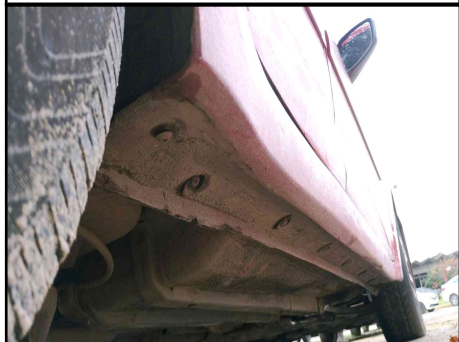
CAIXA DE AR/SOLEIRA DIREITA

| CAIXA DE AR DIREITA | | DANIFICADO(A) |

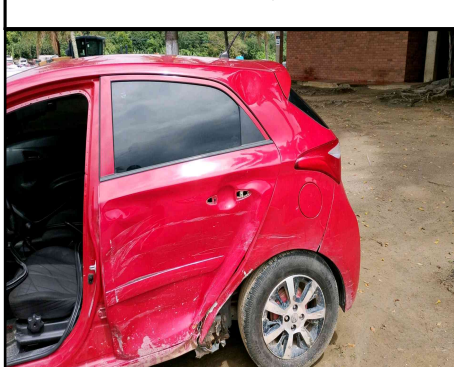
| COLUNA C ESQUERDA | | DANIFICADO(A) |

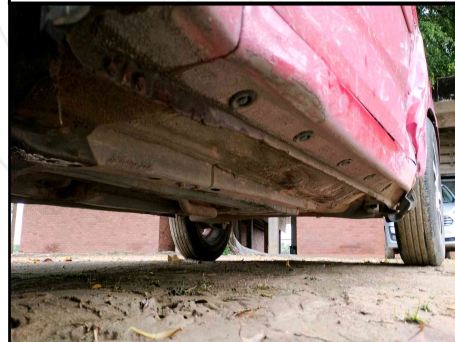
CAIXA DE AR/ SOLEIRA ESQUERDA

| CAIXA DE AR ESQUERDA | | DANIFICADO(A) |

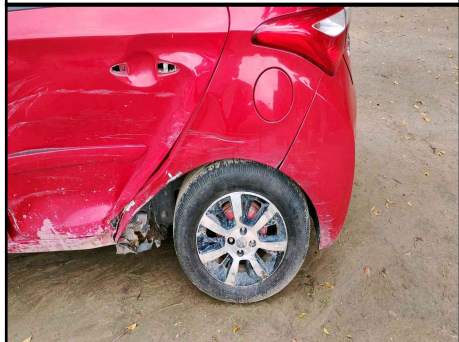
| CAIXA DE RODA TRASEIRA ESQUERDA | | DANIFICADO(A) |
